OPINIA TECHNICZNA

Kościół pw. św. Michała Archanioła w Grzymałkowie

Adres: Grzymałków ul. Kościelna 8, 26-080 Mniów

Grzymałków, listopad 2021

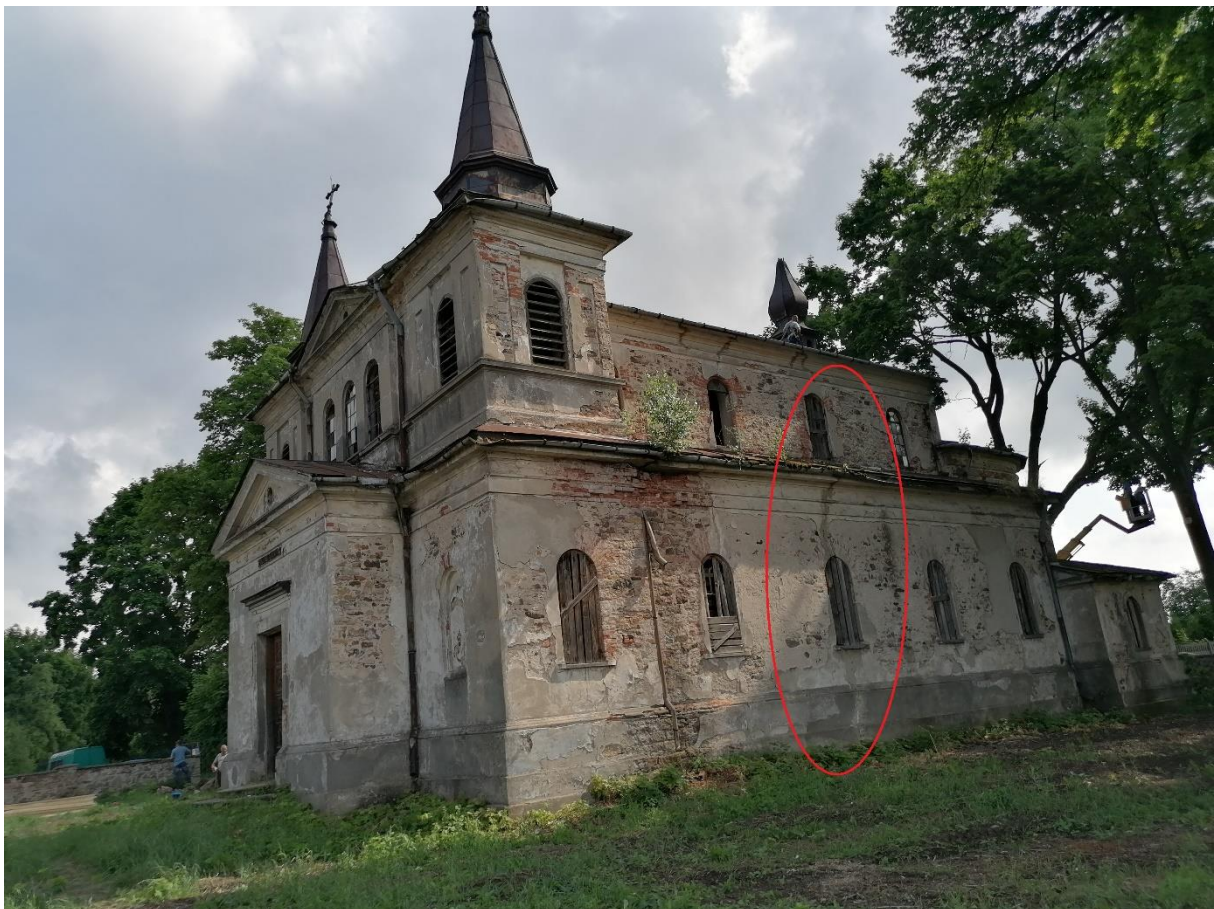
Nie wykonano odkrywki fundamentów oraz nie ustalono poziomu posadowienia budynku zatem nie można jednoznacznie ocenić stanu technicznego oraz technologii wykonania fundamentów. Ocena wizualna ścian fundamentowych poniżej 0 budynku oraz okres powstania sugerują wykonanie fundamentów jako ławy murowane kamienne. Stan dobry, co pozwala wykluczyć nierównomierne osiadanie budynku za wyjątkiem jednego miejsca – pośrodku nawy południowej widoczne zarysowanie na całej wysokości ściany, przechodzące od fundamentu po gzyms. Prawdopodobnie brak izolacji poziomej. Ławy w części nadziemnej otynkowane, tynk w wielu miejscach odspojony. Miejscowe ubytki zaprawy wyflukanej przez wodę opadową.

Zdj.1 Widok strony wschodniej z zaznaczoną rysą pionową.

- a) Fundamenty – w miejscu pęknięcia pionowego fundamentu na ścianie południowej zaleca się wzmocnienie ławy poprzez np. iniekcję mieszanki betonowej w podłoże gruntowe. W związku z tym, że nie stwierdzono przeciwwilgociowej izolacji poziomej ani pionowej fundamentów zaleca się wykonanie izolacji pionowej do głębokości 1m poniżej poziomu terenu oraz opcjonalnie wykonanie izolacji poziomej za pomocą np. iniekcji niskociśnieniowej.

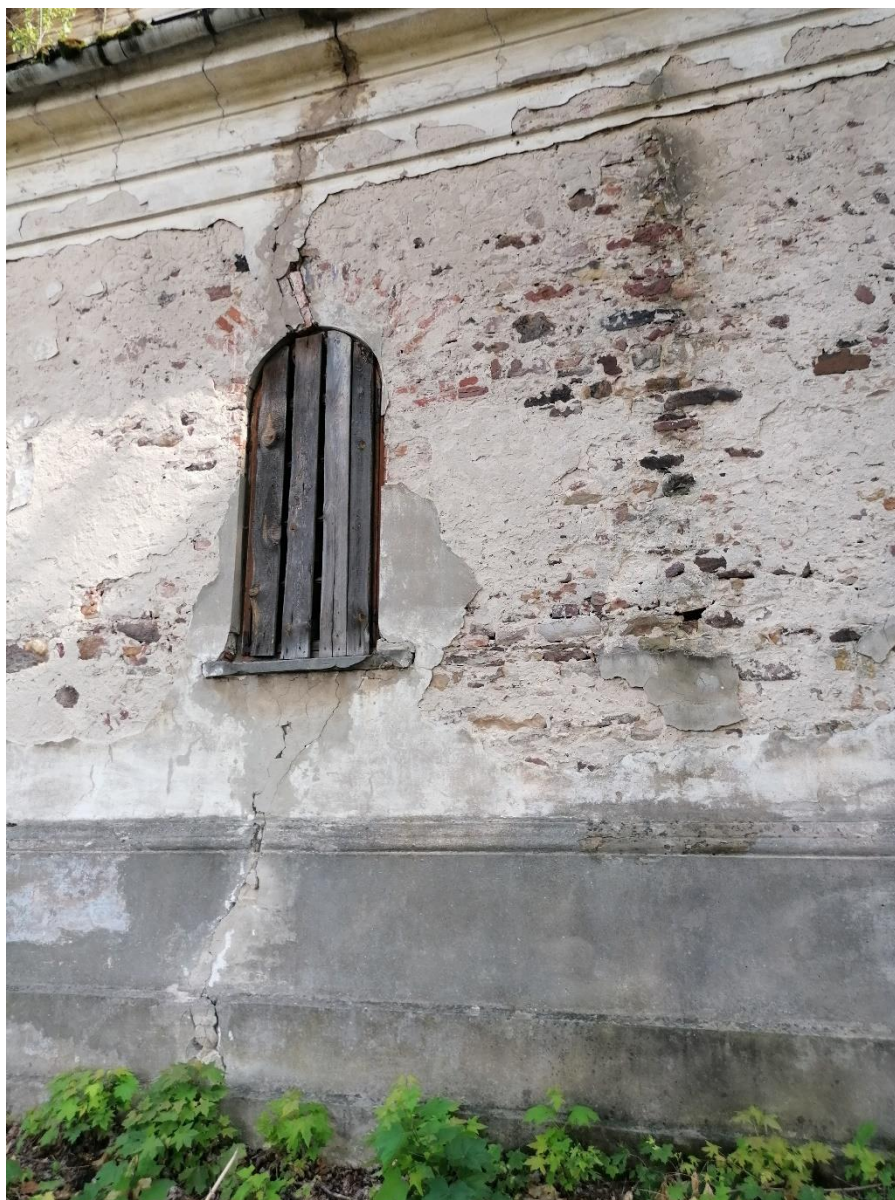
Zdj.2 Zarysowanie od fundamentów po gzyms

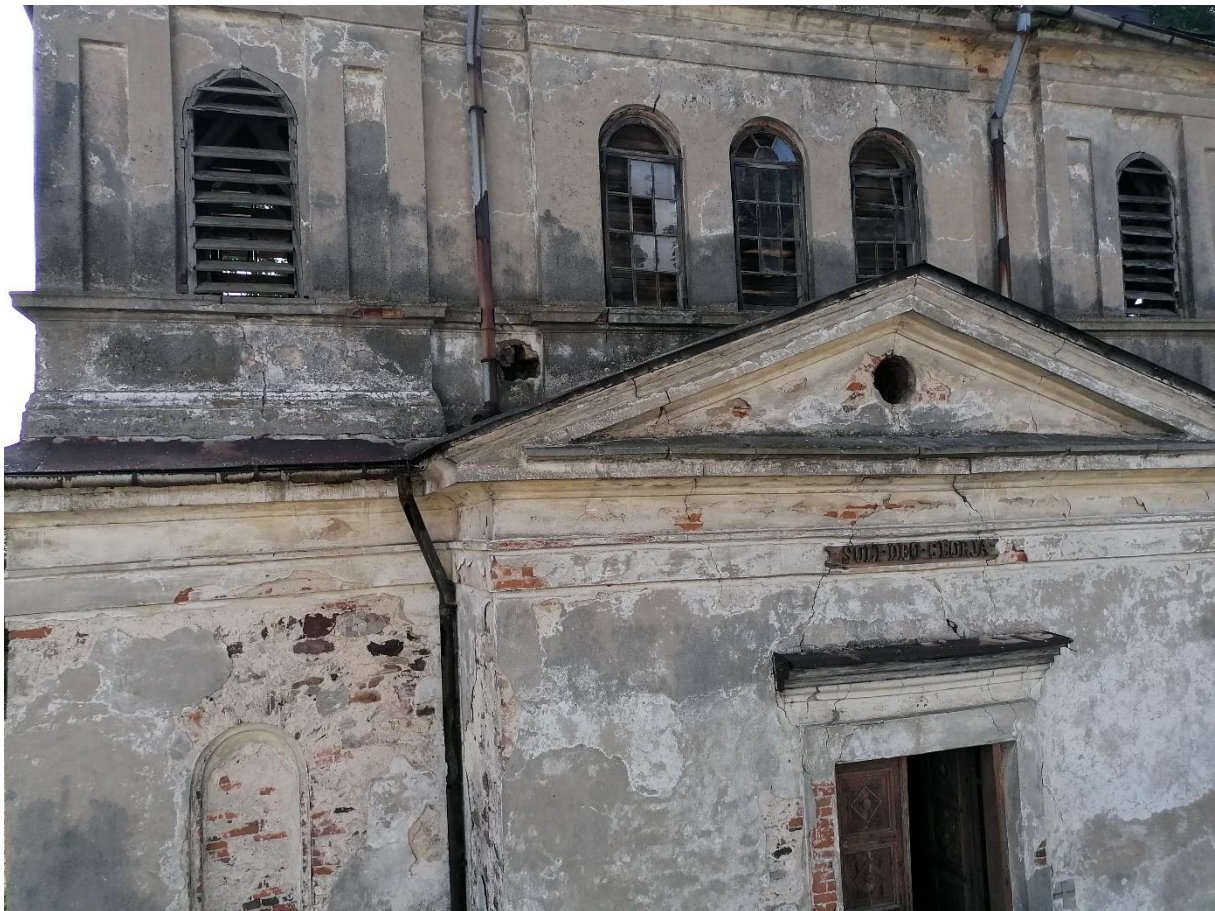
Mury na większości powierzchni w stanie dobrym, miejscowe pęknięcia oraz ubytki zaprawy. Największe zagęszczenie zarysowań na ścianie frontowej oraz nad sklepieniami.

Rysy w sklepieniach częściowo starano się wypełnić zaprawą – musiało to być przed rokiem 1969, jednak każde takie spękało na nowo. Przyczynami spękań może być dodatkowo: niska wytrzymałość zaprawy, brak wieńców, drgania wywołane budową oraz ruchem pojazdów na drodze powiatowej oddalonej od budynku o około 20 m od elewacji frontowej, penetracja wód opadowych, uszkodzenie fundamentu (patrz. 5.1)

Zdj.5 Zarysowania ściany frontowej: pod oknem dzwonnicy (lewe górne), skośne rysy nad drzwiami w obu kierunkach aż do gzymśsu

- b) Ściany, gzymsy, sklepienia – należy pilnie dokonać przemurowania najbardziej zniszczonych sklepień: w nawie północnej uszkodzonego przez wodę oraz nadproży z wypadającymi cegłami. Ściany oraz sklepienia w miejscach zarysowań zaleca się naprawić np. metodą zszywania oraz uzupełnić szczeliny. Luźne płyty gzymsu zaleca się przemurować. Korzystne dla obiektu byłoby wykonanie wieńców żelbetowych.

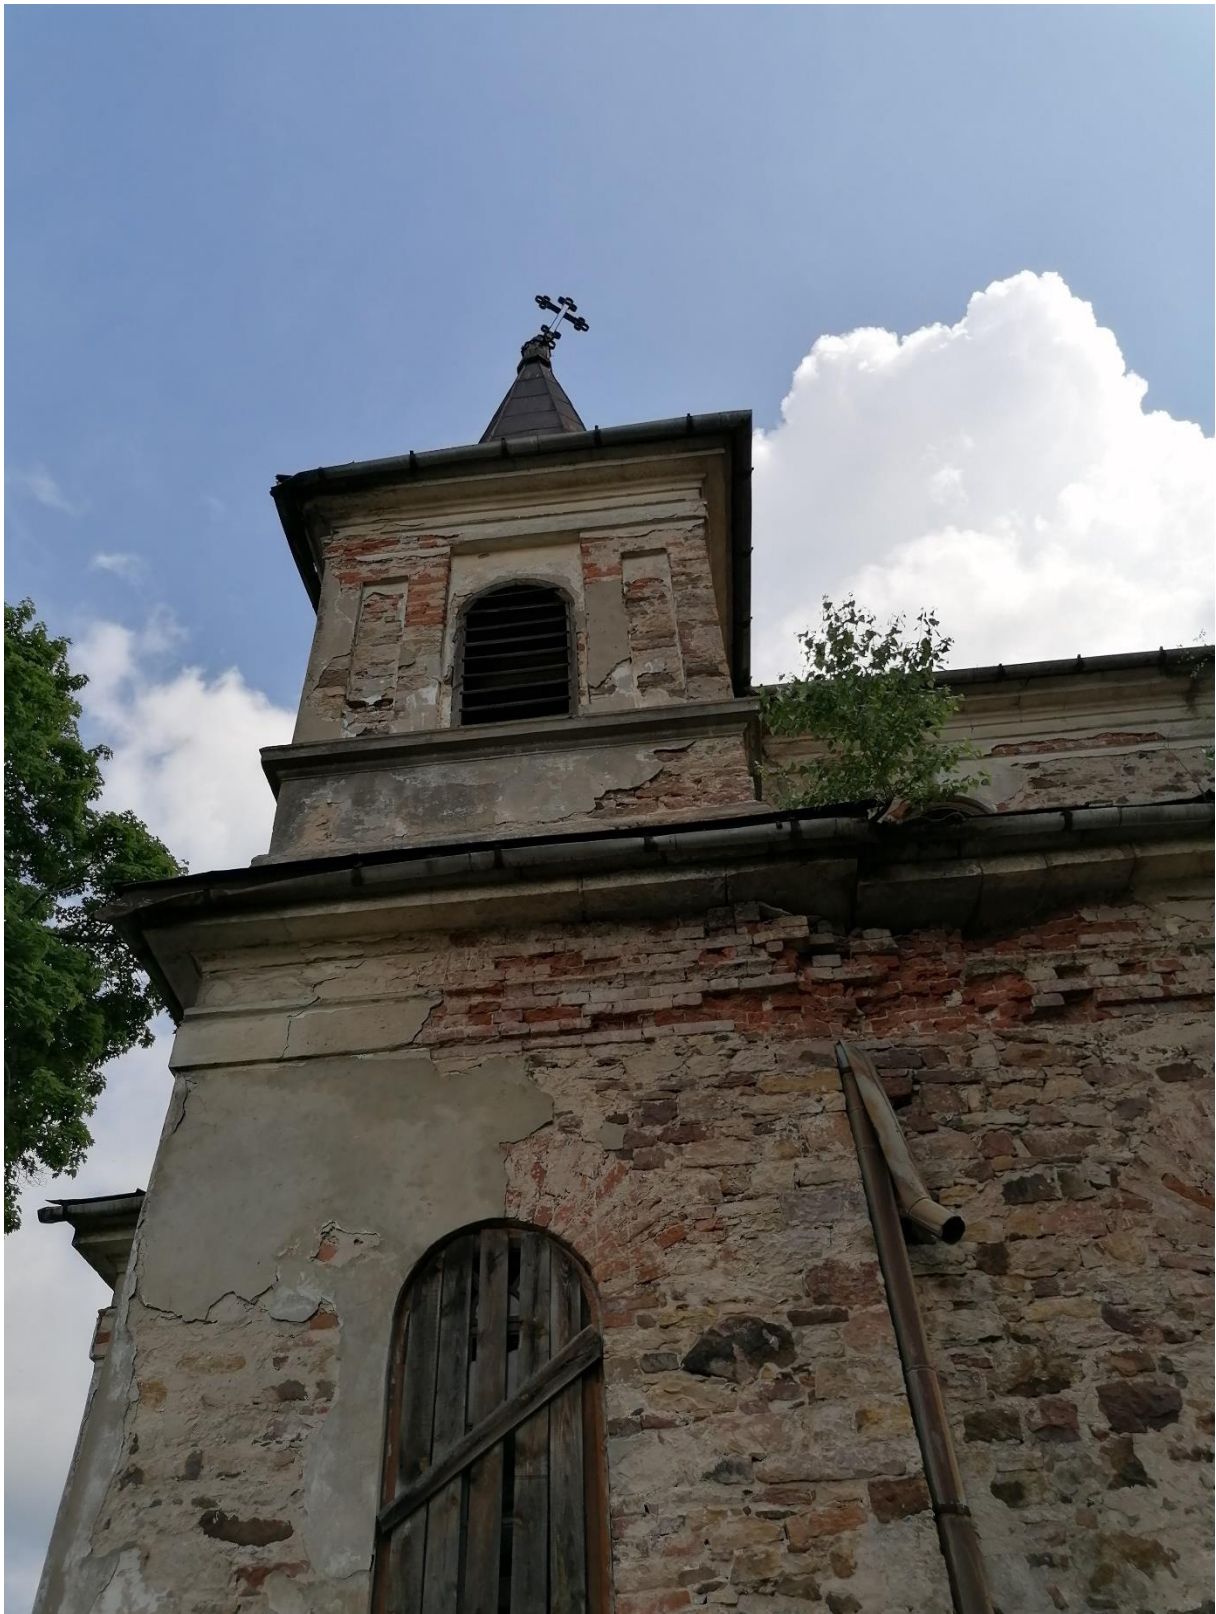
Gzymсы wykonane z cegły i płyt kamiennych. W większości zachowane. Występują spękania połączeń pomiędzy płytami powstałe na skutek niskiej wytrzymałości zaprawy oraz braku wieńców. Po stronie południowej powstała wyrwa w murze pod gzymsem w wyniku awarii orynowania, doprowadziło to do wyflukania spoin oraz osłabienia podparcia gzymśsu.

Zdj.6 wyrwa w murze po stronie południowej, odspojony tynk pokazuje konstrukcję gzymsu.

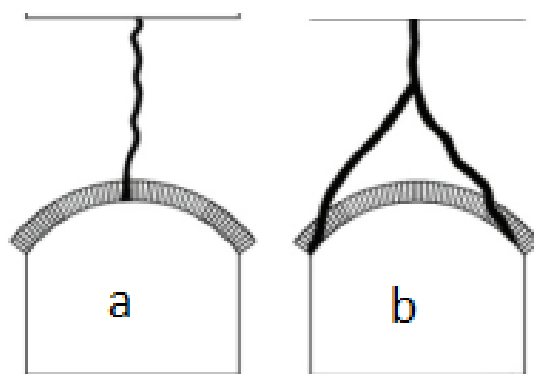
- rysy pionowe na całą wysokość ściany (a); z wytworzeniem wtórnego łuku (b) - spękania takie powstają zwykle na skutek oddziaływania niezerównoważonego rozporu H – nad oknami oraz wewnątrz obiektu,
- nad kilkoma oknami oraz nad drzwiami między kruchtą a nawą główną cegły wypadają z łuku, co może świadczy o przekroczeniu naprężeń rozciągających wywołanych momentem zginającym M wytrzymałości muru na rozciąganie w poprzek spoin wspornych,
- duży ubytek w sklepieniu nawy północnej powstały na skutek wieloletniej penetracji wody opadowej dostającej się przez nieszczelny dach.

Rys.1 Schematy zarysowań sklepień

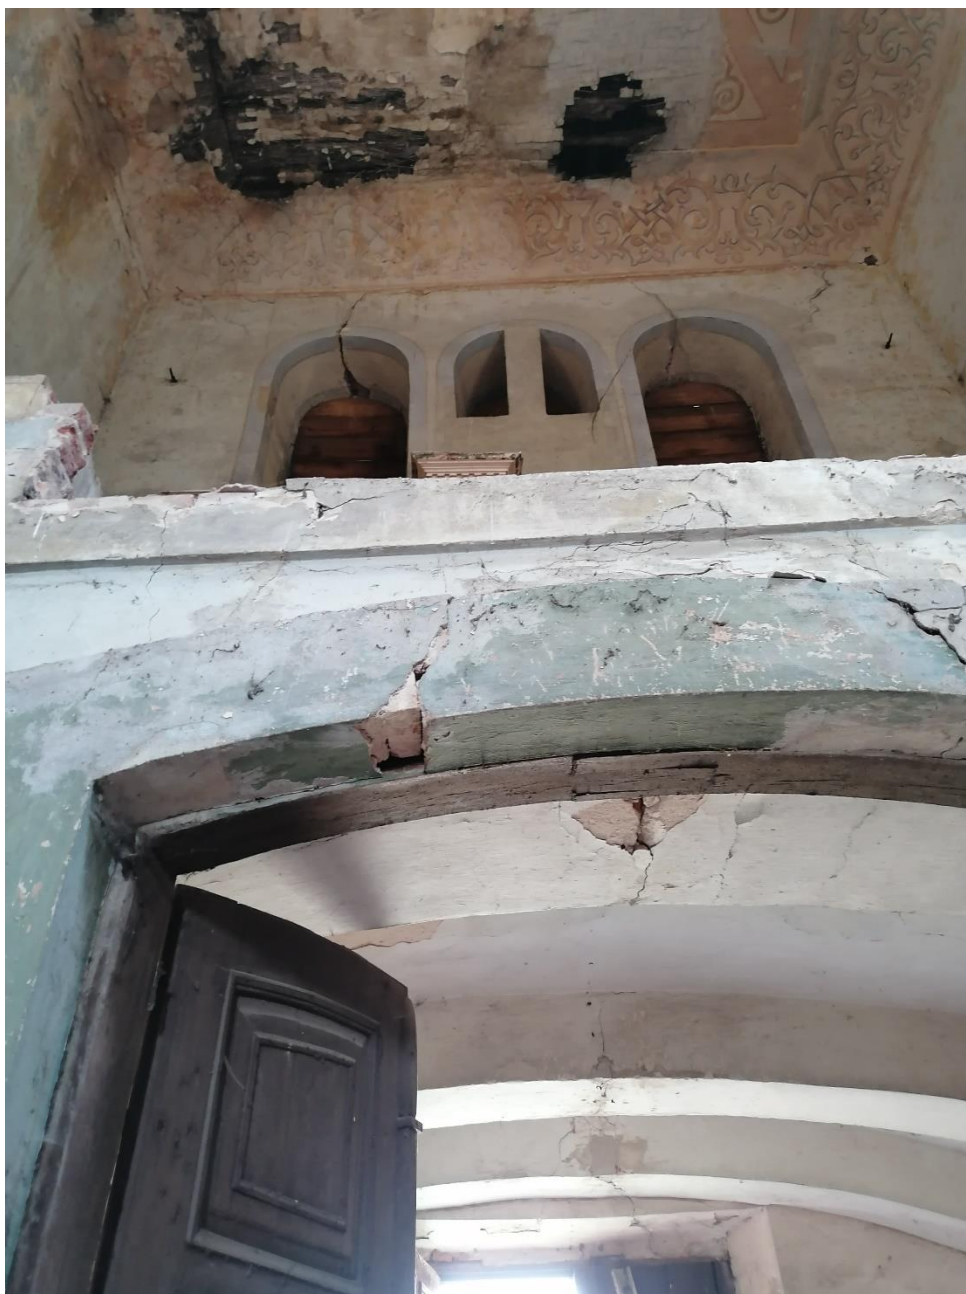
Zdj.8 Rysa nad drzwiami wejściowymi (u dołu) w schemacie „a”; wypadanie cegły z łuku (pośrodku); rysy nad oknami (nad chórem) w schemacie „a”

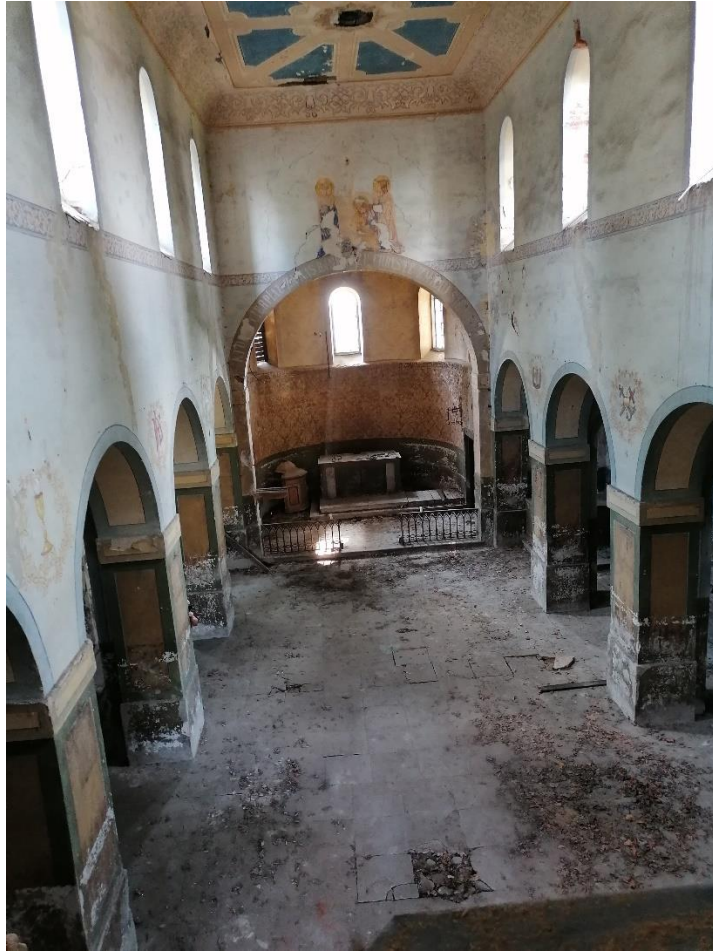
Zdj.9 Sklepienia łukowe półkoliste, sklepienie prezbiterium zarysowane w schemacie „b”

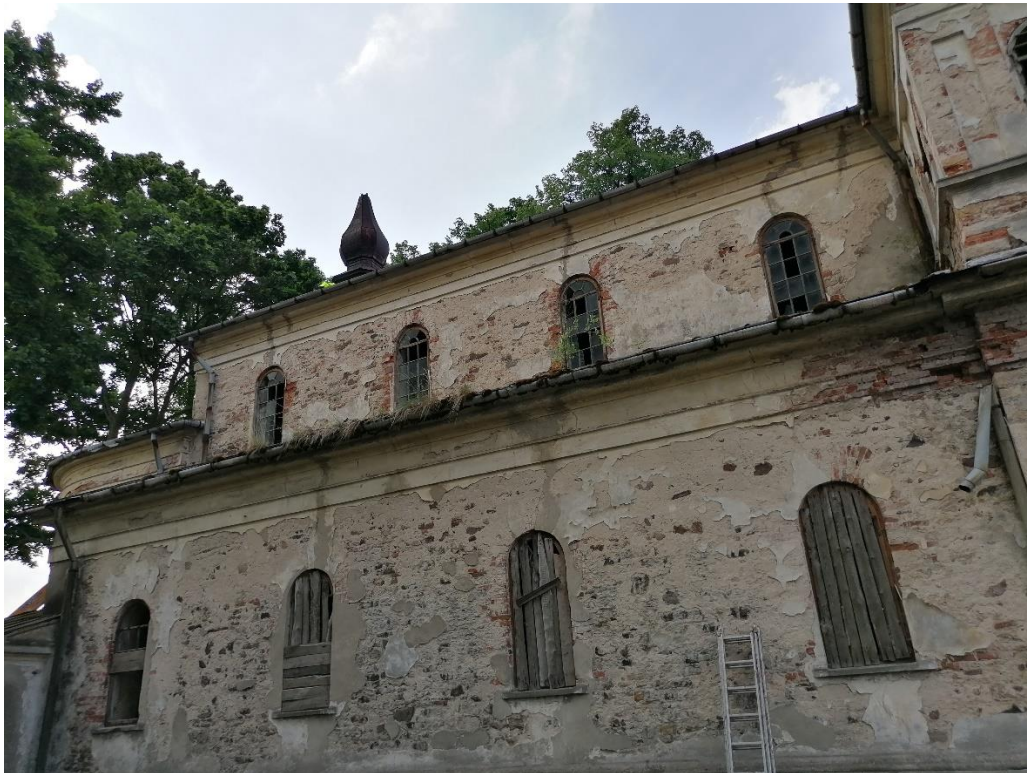
Zdj.10 Sklepienia okien zarysowane w schemacie „a”

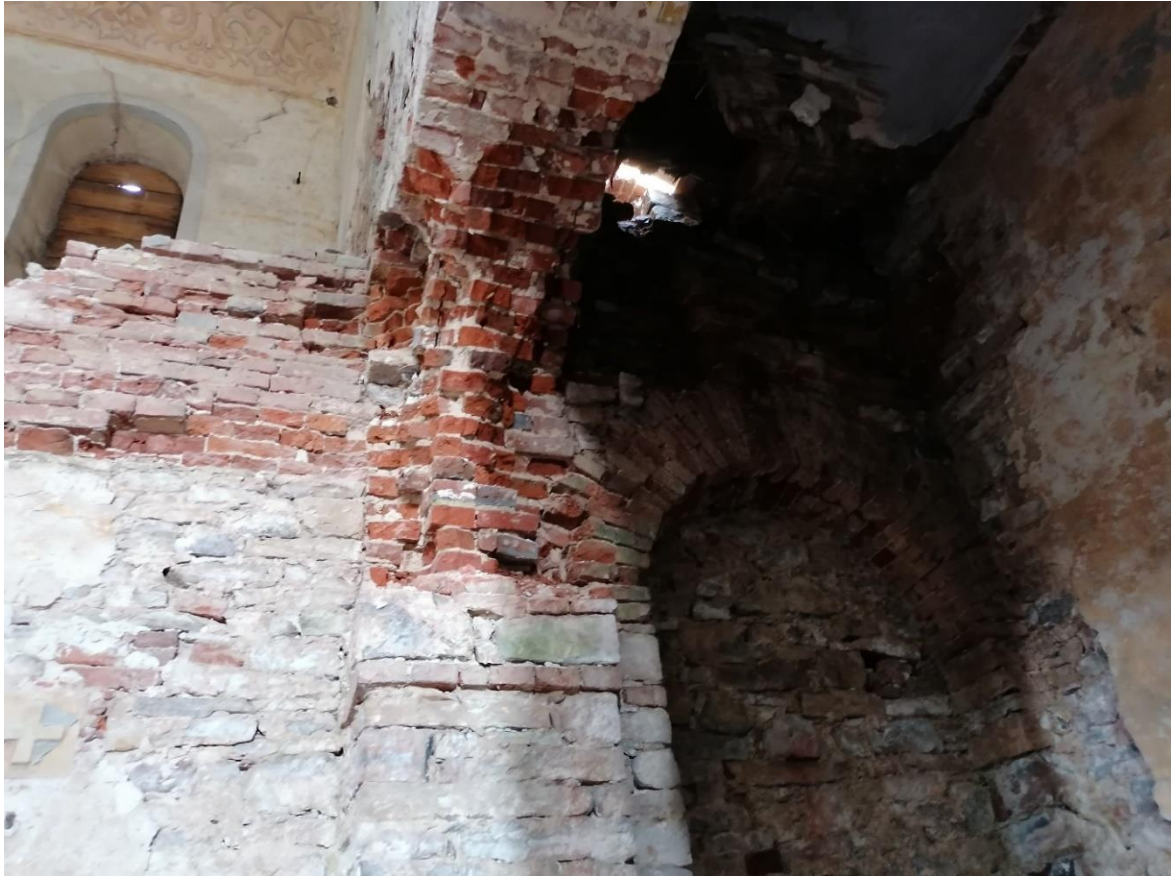
Zdj.11 Ubytek sklepienia nawy północnej. Widoczny otwór w dachu przez który latami wpływała woda.

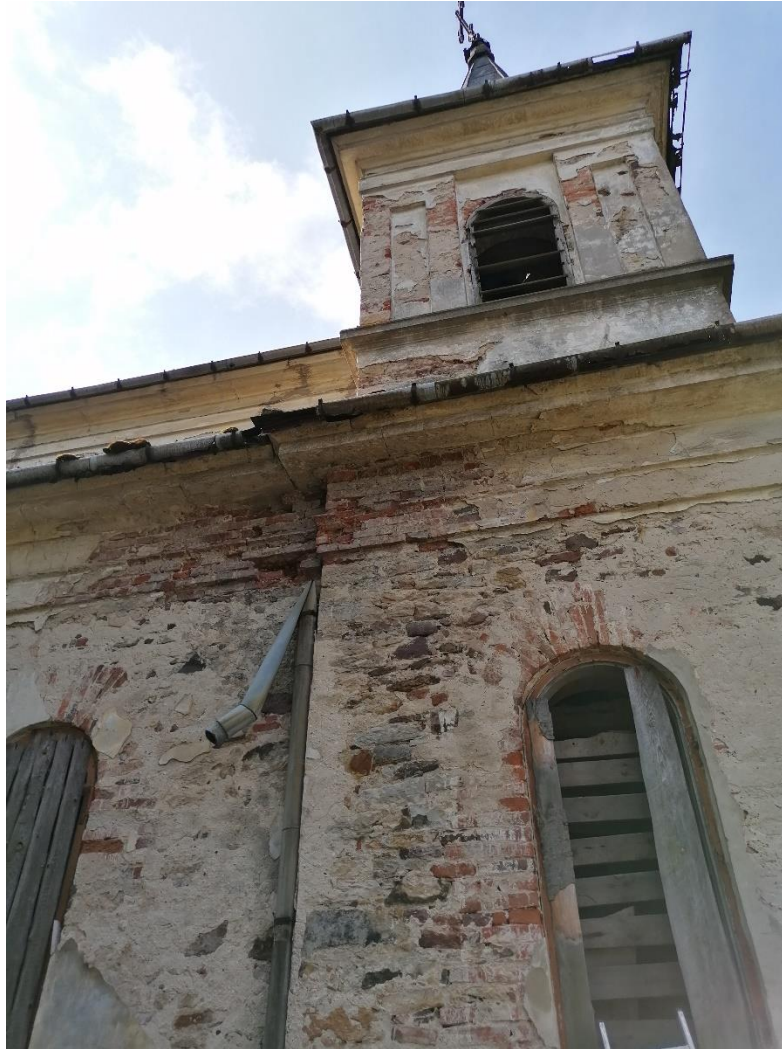
Rynny skorodowane częściowo pourywane lub wypełnione materiałami organicznymi i roślinnością. Rury spustowe skorodowane, częściowo pourywane. Całość nie spełnia swojej funkcji od lat wywołując inne zniszczenia nieodprowadzoną w należyty sposób wodą opadową.

Zdj.12 Oberwana rura spustowa

- c) Orynowanie – konieczna jest pilna wymiana systemu odprowadzania wody opadowej na nowy.
- d) Tynki zewnętrzne – zaleca się skucie całości tynków, wypiaskowanie ścian i odtworzenie tynku na nowo.

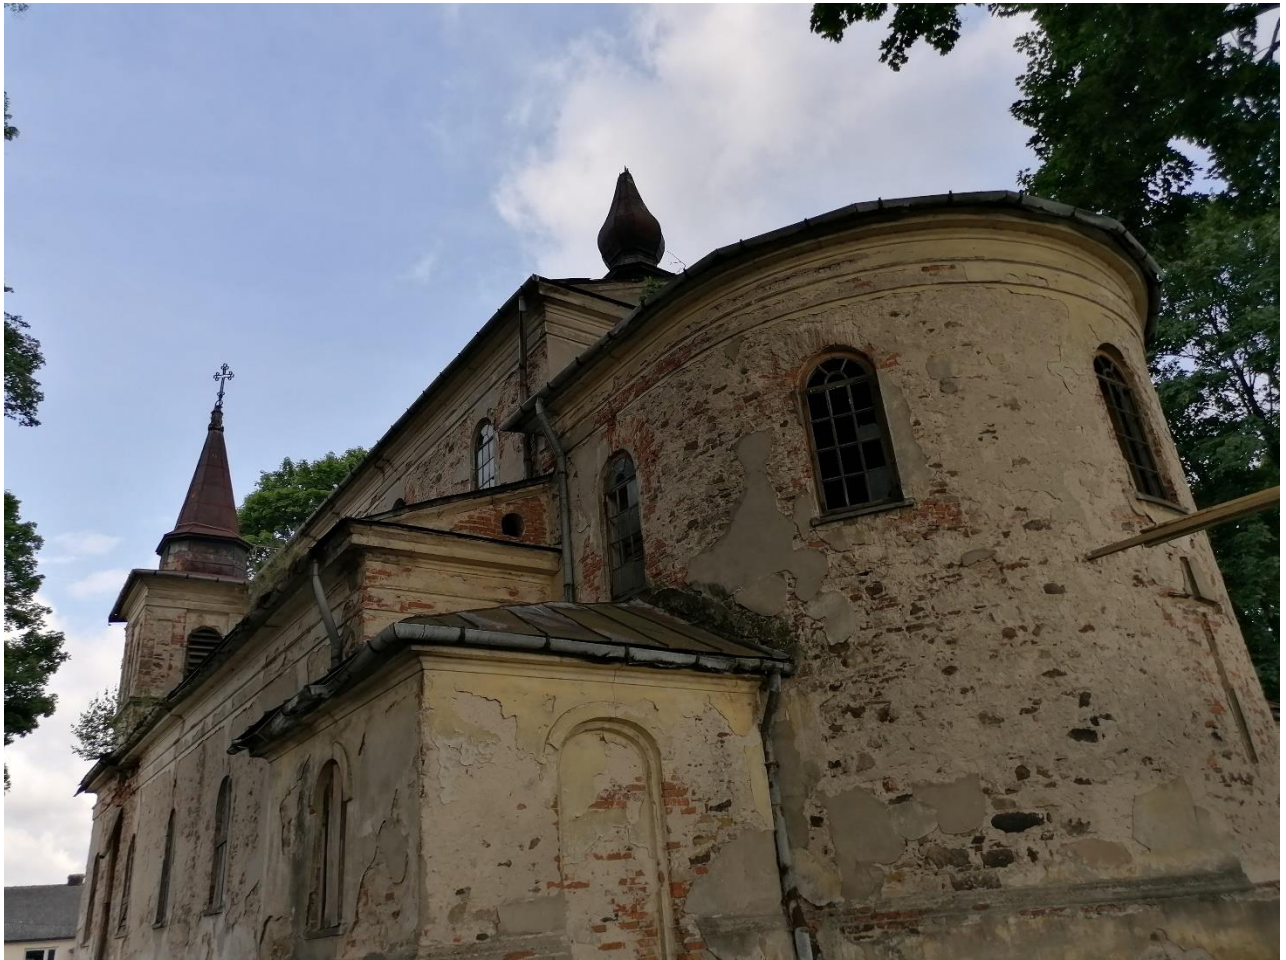
Tynki zewnętrzne słabe, spękane, głucho, w dużej mierze odspojone, odsłonięty mur.

Zdj.13 Widok od strony południowo-wschodniej

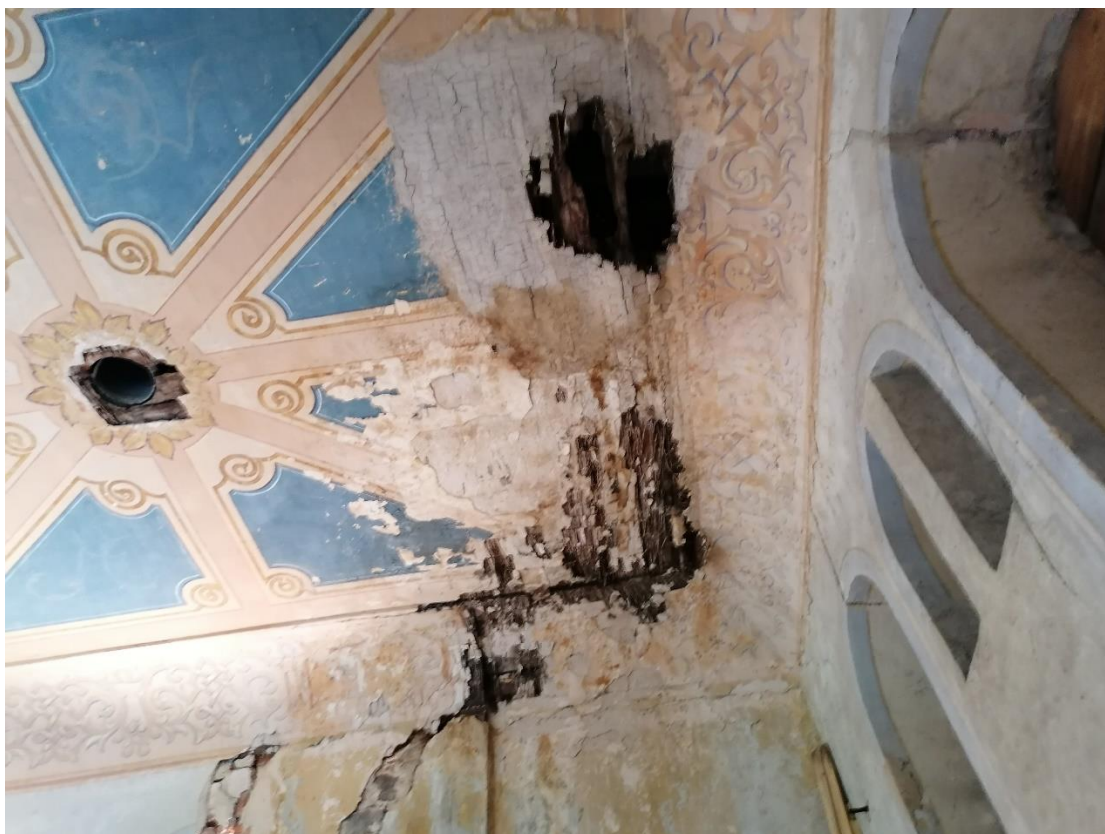
Sufity o konstrukcji drewnianej poszytej trzcina, tynkowane. Występują miejscowe duże ubytki i uszkodzenia w miejscu przedostającej się wody.

Zdj.14 Ubytek sufitu – nawa główna nad chórem

- e) Sufity, tynki wewnętrzne i powłoki malarskie – deskowanie sufitów należy poddać analizie poprzez oględziny „od góry”, część deskowania gdzie tynk odpadł należy wymienić na nowe i odtworzyć tynk. Tynki i powłoki malarskie ze względów architektonicznych i artystycznych należy poddać szczegółowej analizie konserwatorskiej i w oparciu o nią konserwator zabytków winien wydać zalecenia dotyczące technologii naprawy.

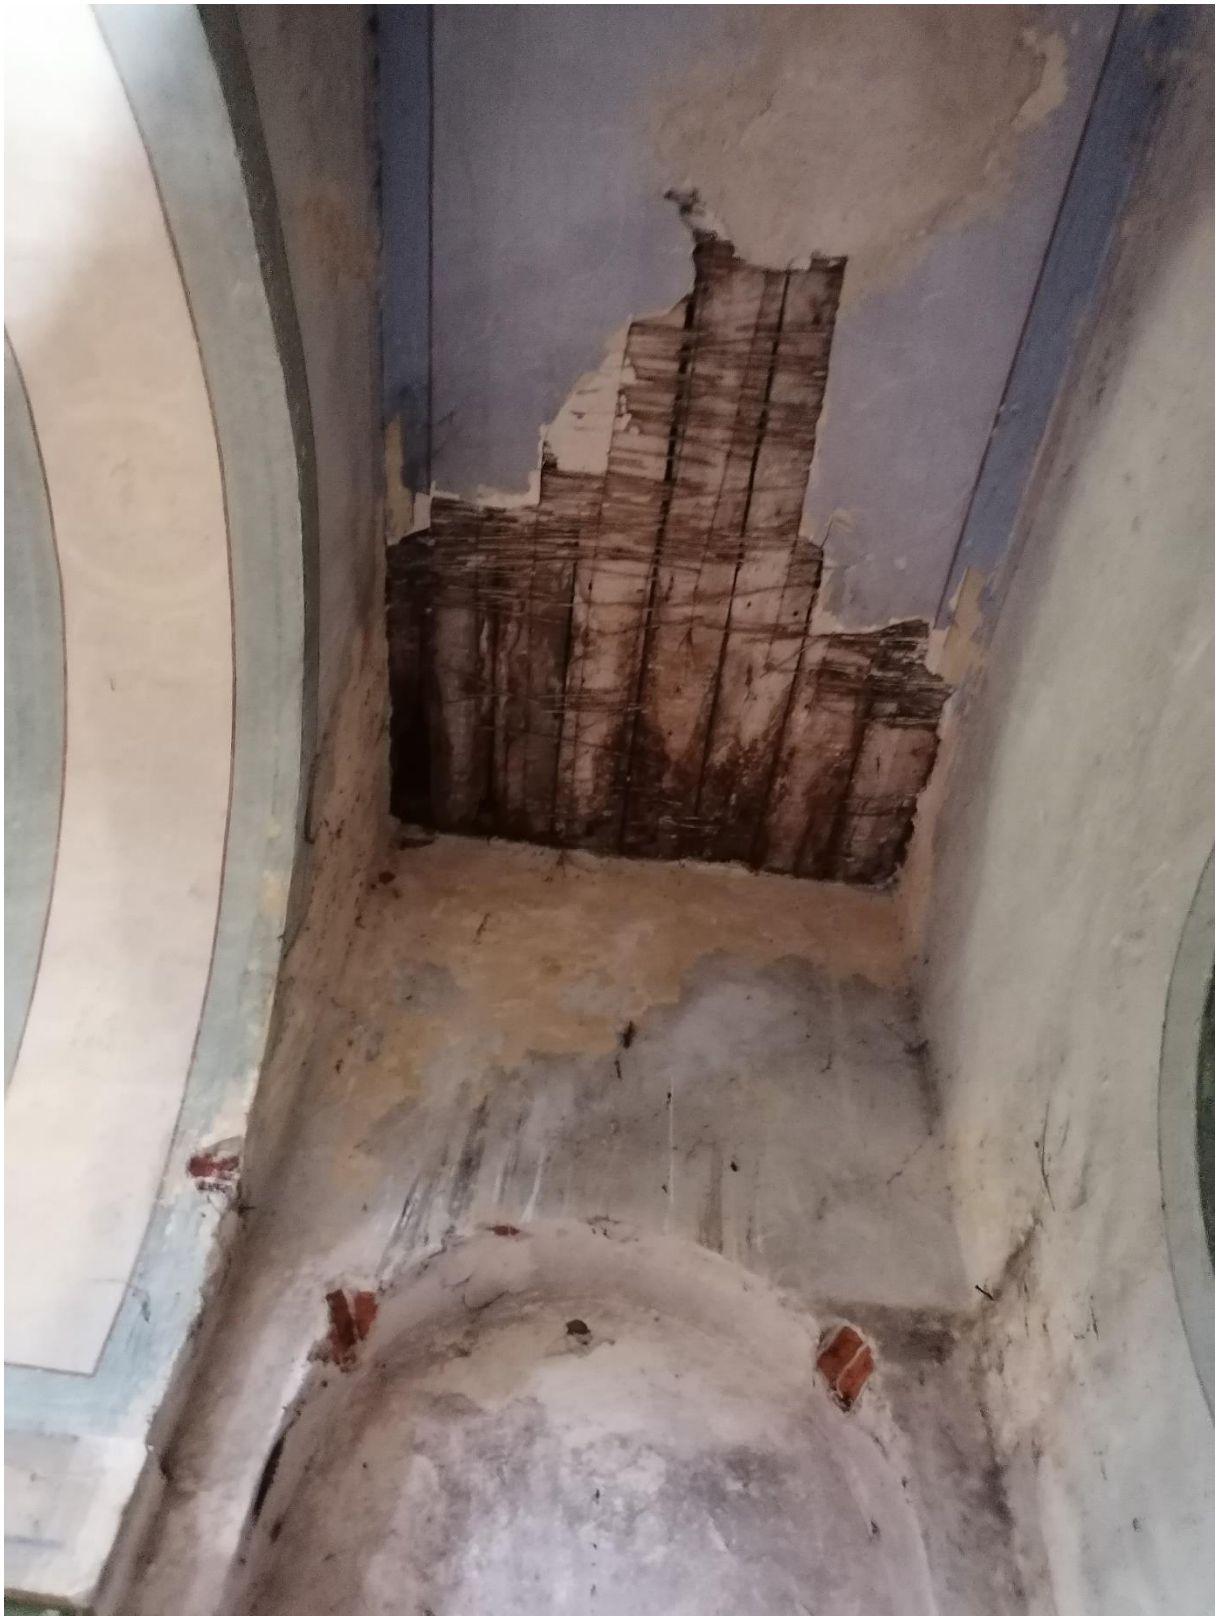
Zdj.18 Ubytek sufitu nawy bocznej

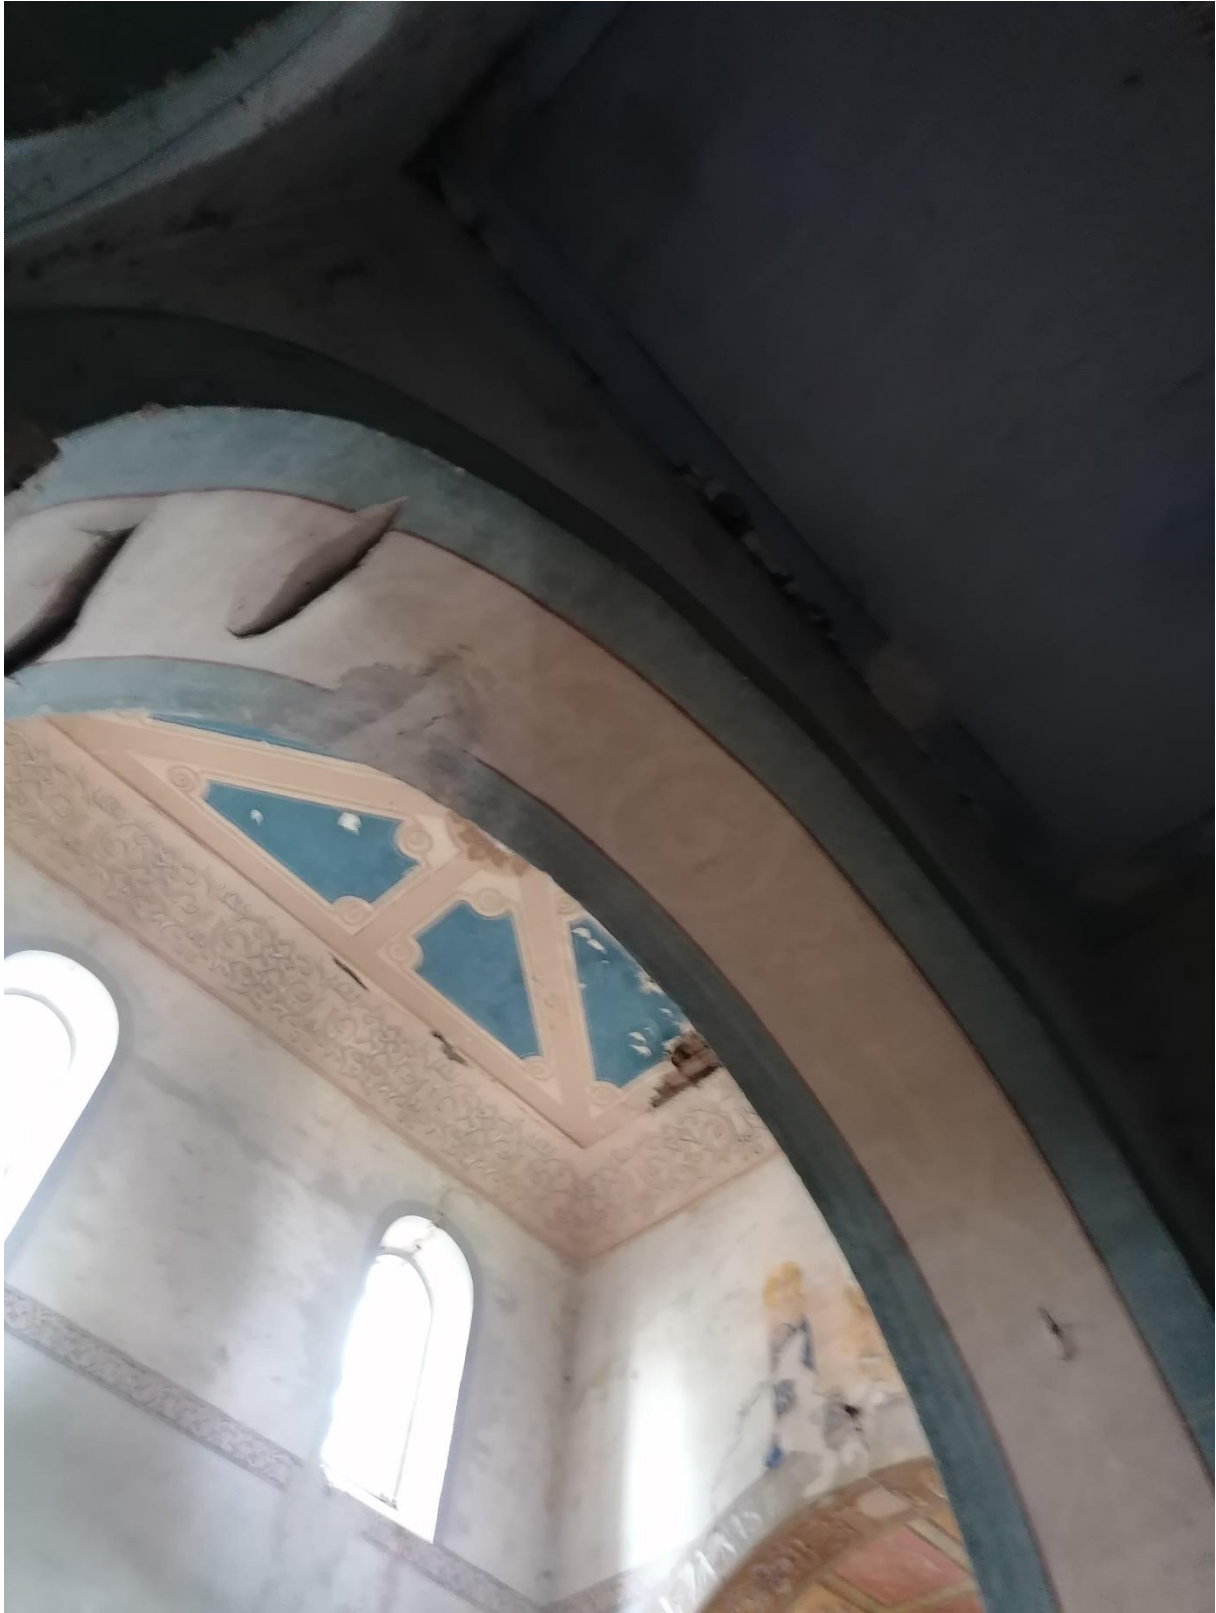
Powłoki malarskie spękane, częściowo odspojone, zwijające się. Kolory prawdopodobnie lekko wypłowiały.

Zdj.19 Odspajająca się powłoka malarska

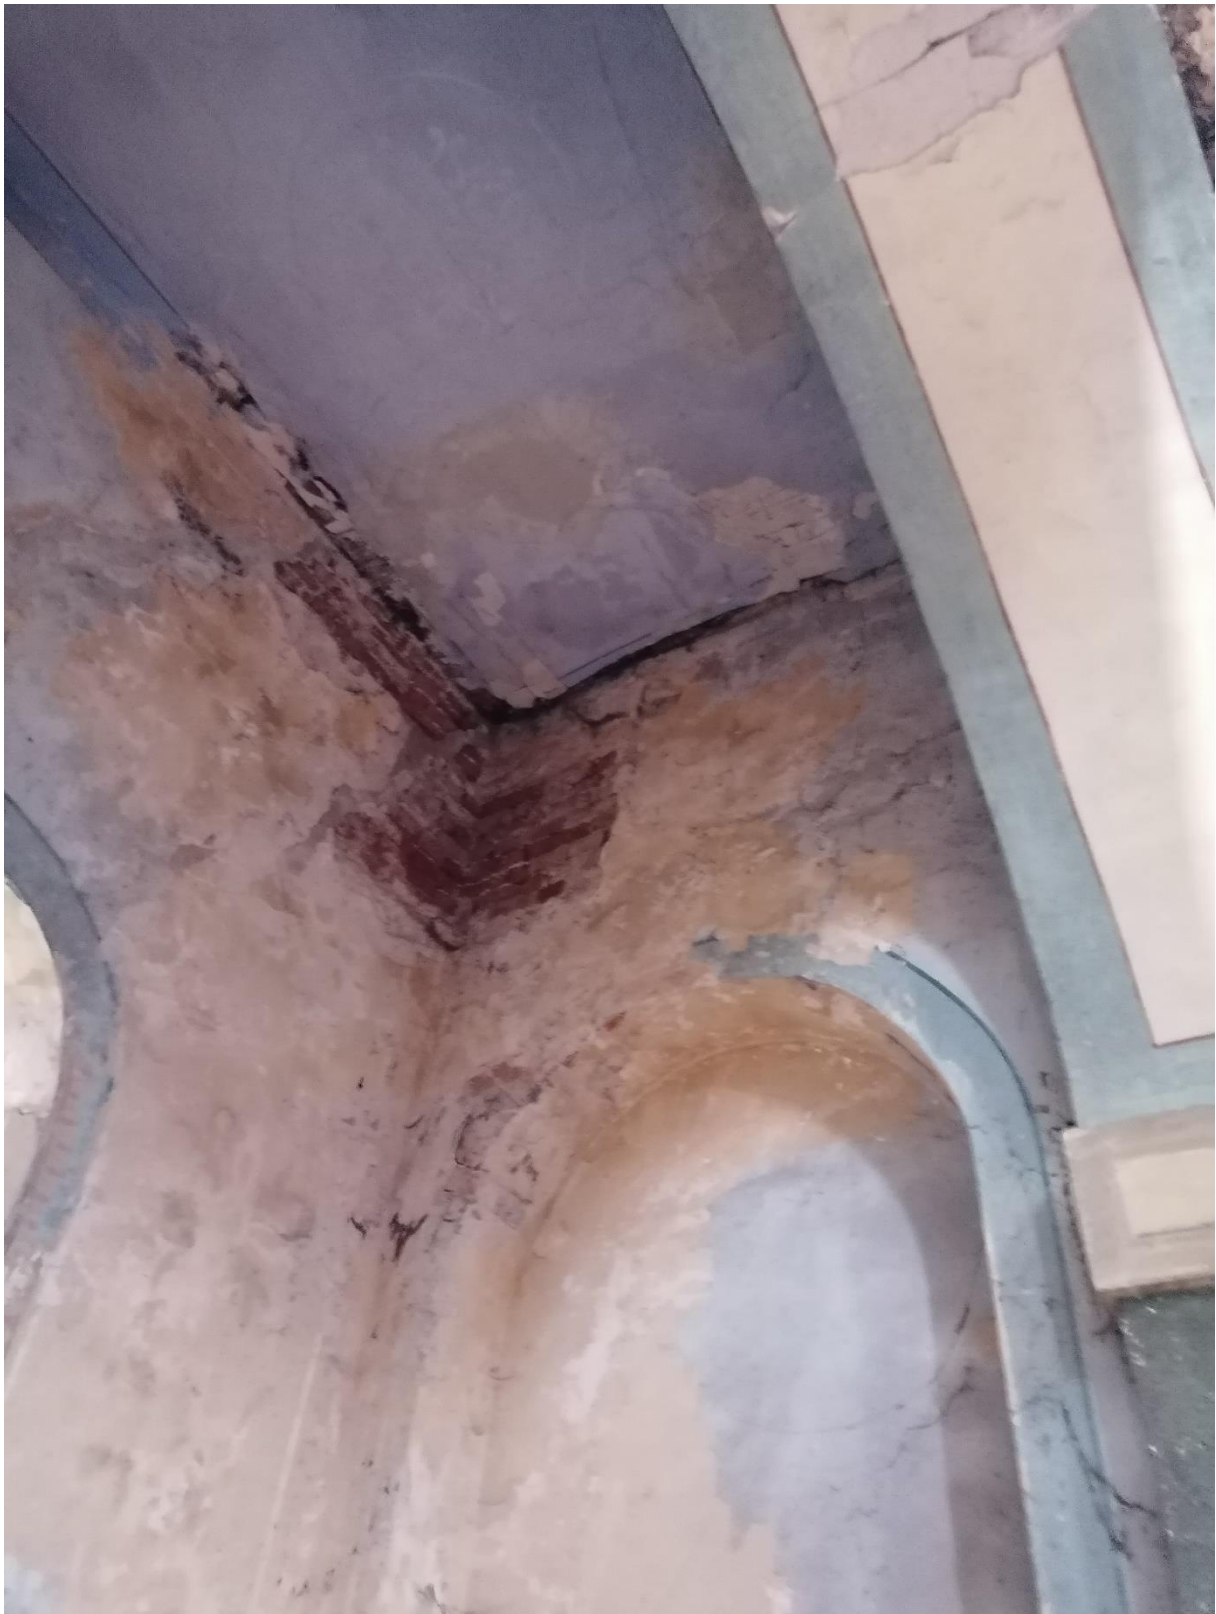
Tynki wewnętrzne słabe, spękane, głucho, częściowo znacznie uszkodzone przez wodę przedostającą się przez nieszczelny dach.

Zdj.20 Ubytek tynku ścian nawy bocznej

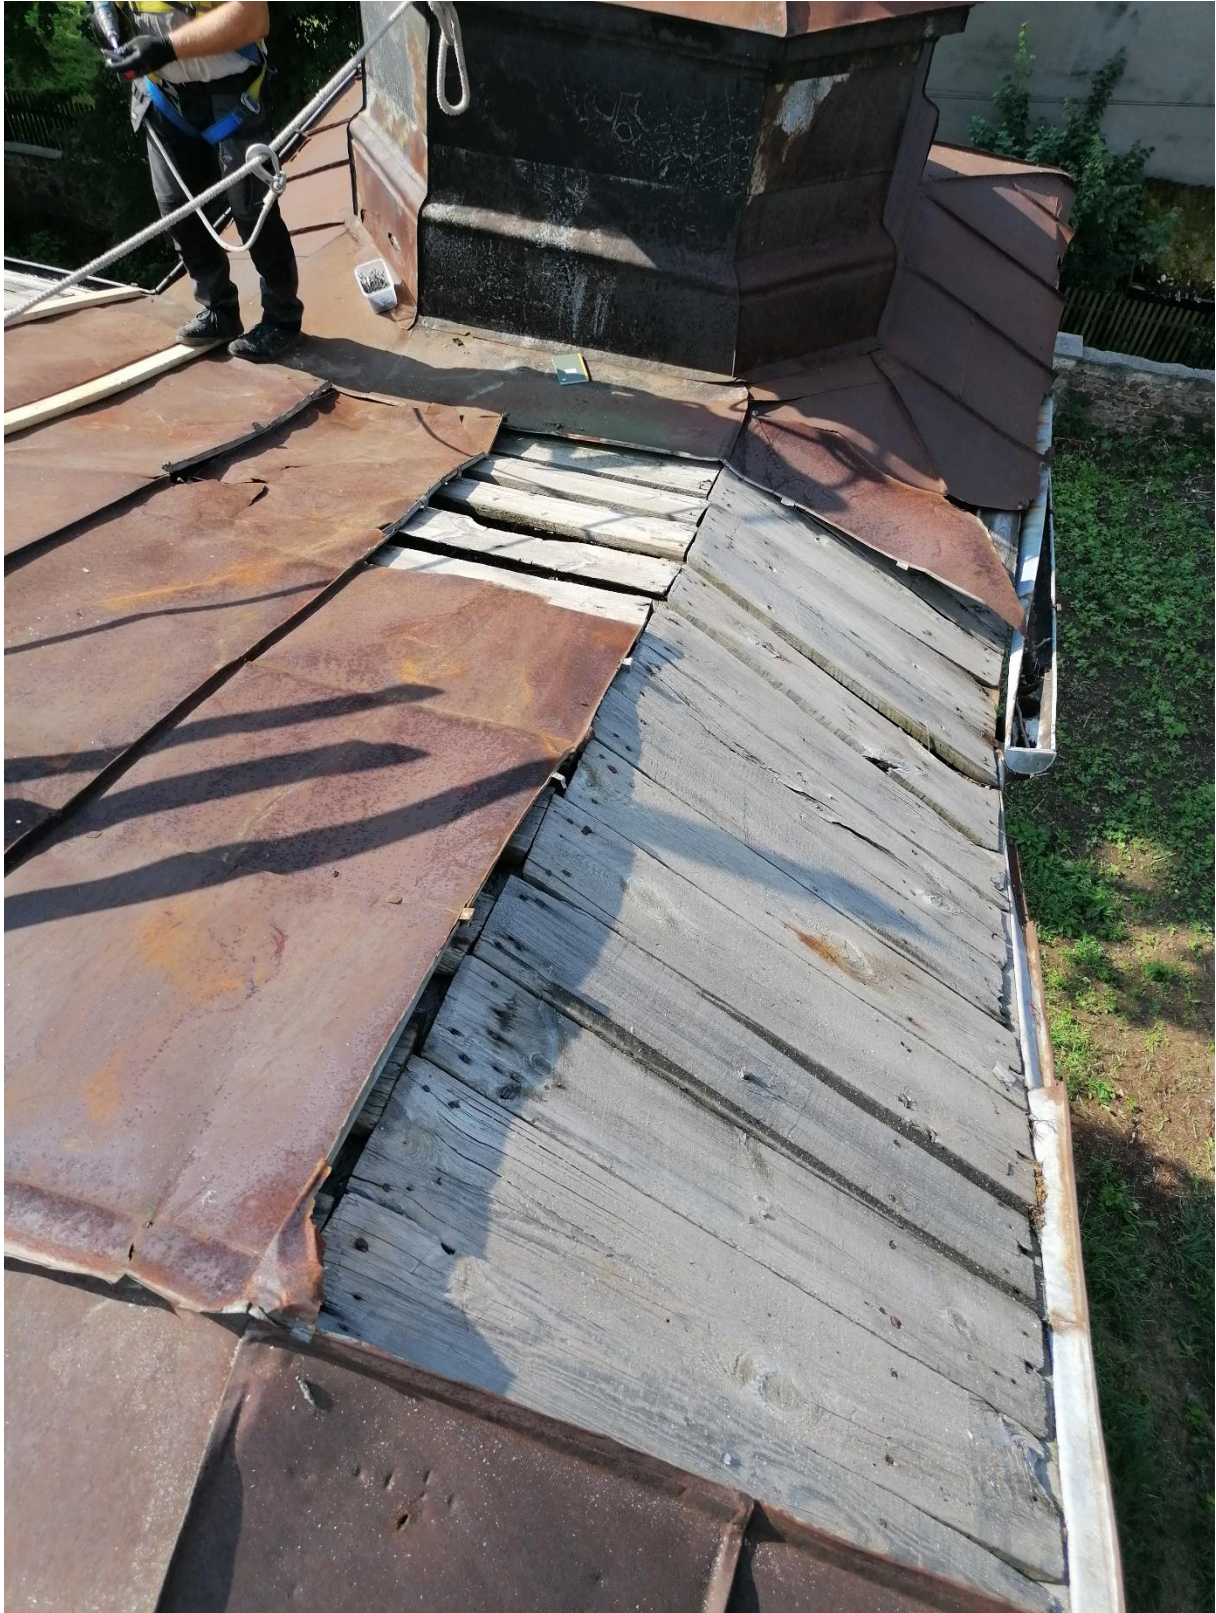
Blacha skorodowana, w wielu miejscach uszkodzona lub zerwana. Duże nieszczelności na styku z murem. Ubytki blachy zerwanej przez wiatr zostały w czerwcu 2021 roku zabezpieczone tymczasowo poprzez przykręcenie łat i przybicie membrany dachowej. Większe nieszczelności na styku z murem zostały zabezpieczone tymczasowymi obróbkami z blachy ocynkowanej.

Deskowanie pod blachą częściowo pełne, częściowo ażurowe. W miejscach odsłoniętych przez zerwaną blachę występowały ślady degradacji biologicznej drewna. Dokładna analiza stanu deskowania możliwa po zdjęciu blachy.

Zdj.22 Zerwana blacha od frontu, widoczne deskowanie

- f) Dach – poszycie z deskowania i blachy należy wymienić na nowe. Szczegółowe zalecenia dotyczące elementów konstrukcji więźby dachowej można opracować po wykonaniu odkrywek. Nie ulega wątpliwości, że uszkodzone elementy konstrukcyjne należy niezwłocznie wymienić. Istnieje prawdopodobieństwo, że część drewna konstrukcyjnego może być w zadowalającym stanie lub wymagać miejscowej wymiany lub wzmocnienia.

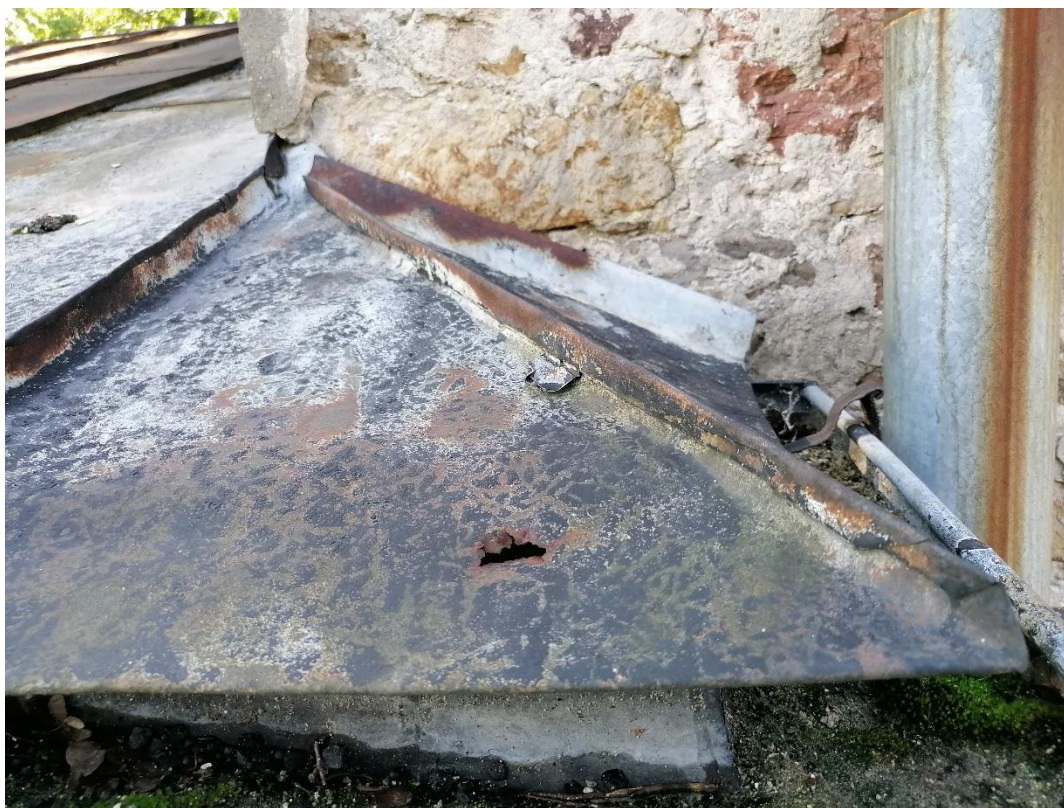
Zdj.25 Korozja i uszkodzenia blachy
