OPINIA TECHNICZNA

Kościół pw. św. Michała Archanioła w Grzymałkowie

Adres: Grzymałków ul. Kościelna 8, 26-080 Mniów

Grzymałków, listopad 2021

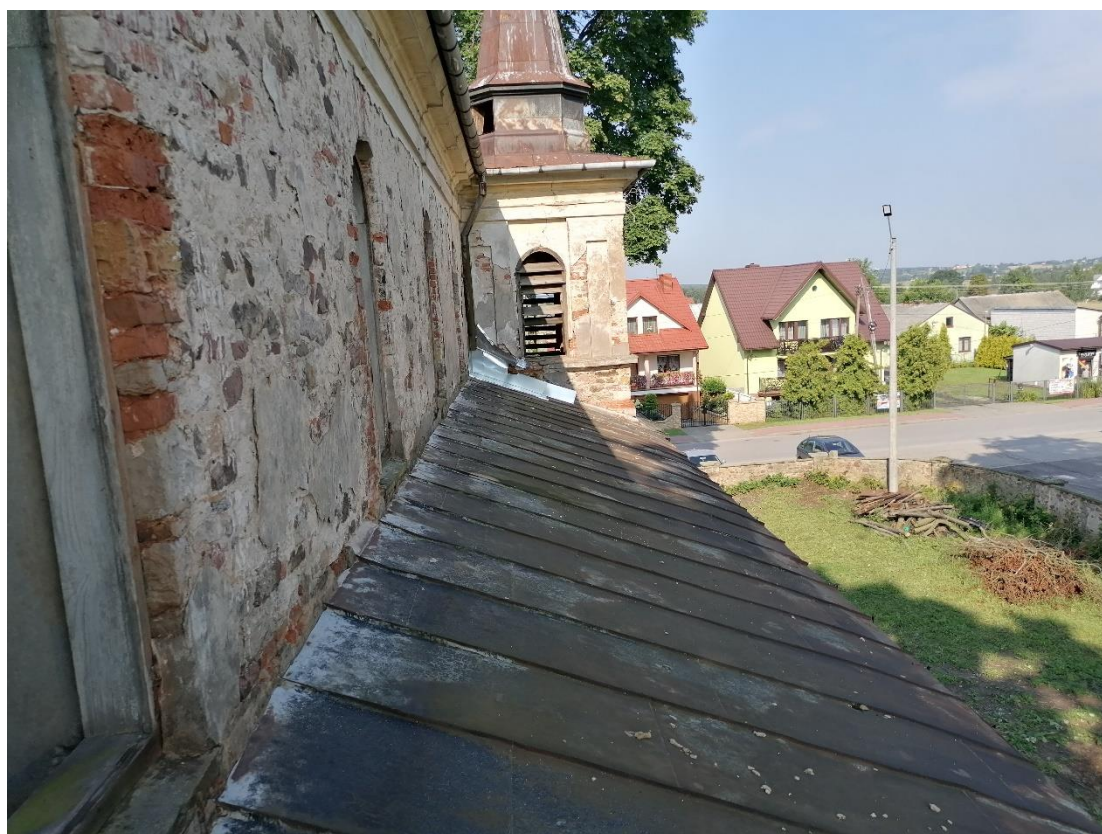
Blacha skorodowana, w wielu miejscach uszkodzona lub zerwana. Duże nieszczelności na styku z murem. Ubytki blachy zerwanej przez wiatr zostały w czerwcu 2021 roku zabezpieczone tymczasowo poprzez przykręcenie łat i przybicie membrany dachowej. Większe nieszczelności na styku z murem zostały zabezpieczone tymczasowymi obróbkami z blachy ocynkowanej.

Zdj.26 Dach nad nawą północną. Widoczna tymczasowa obróbka styku z murem

- f) Dach – poszycie z deskowania i blachy należy wymienić na nowe. Szczegółowe zalecenia dotyczące elementów konstrukcji więźby dachowej można opracować po wykonaniu odkrywek. Nie ulega wątpliwości, że uszkodzone elementy konstrukcyjne należy niezwłocznie wymienić. Istnieje prawdopodobieństwo, że część drewna konstrukcyjnego może być w zadowalającym stanie lub wymagać miejscowej wymiany lub wzmocnienia.

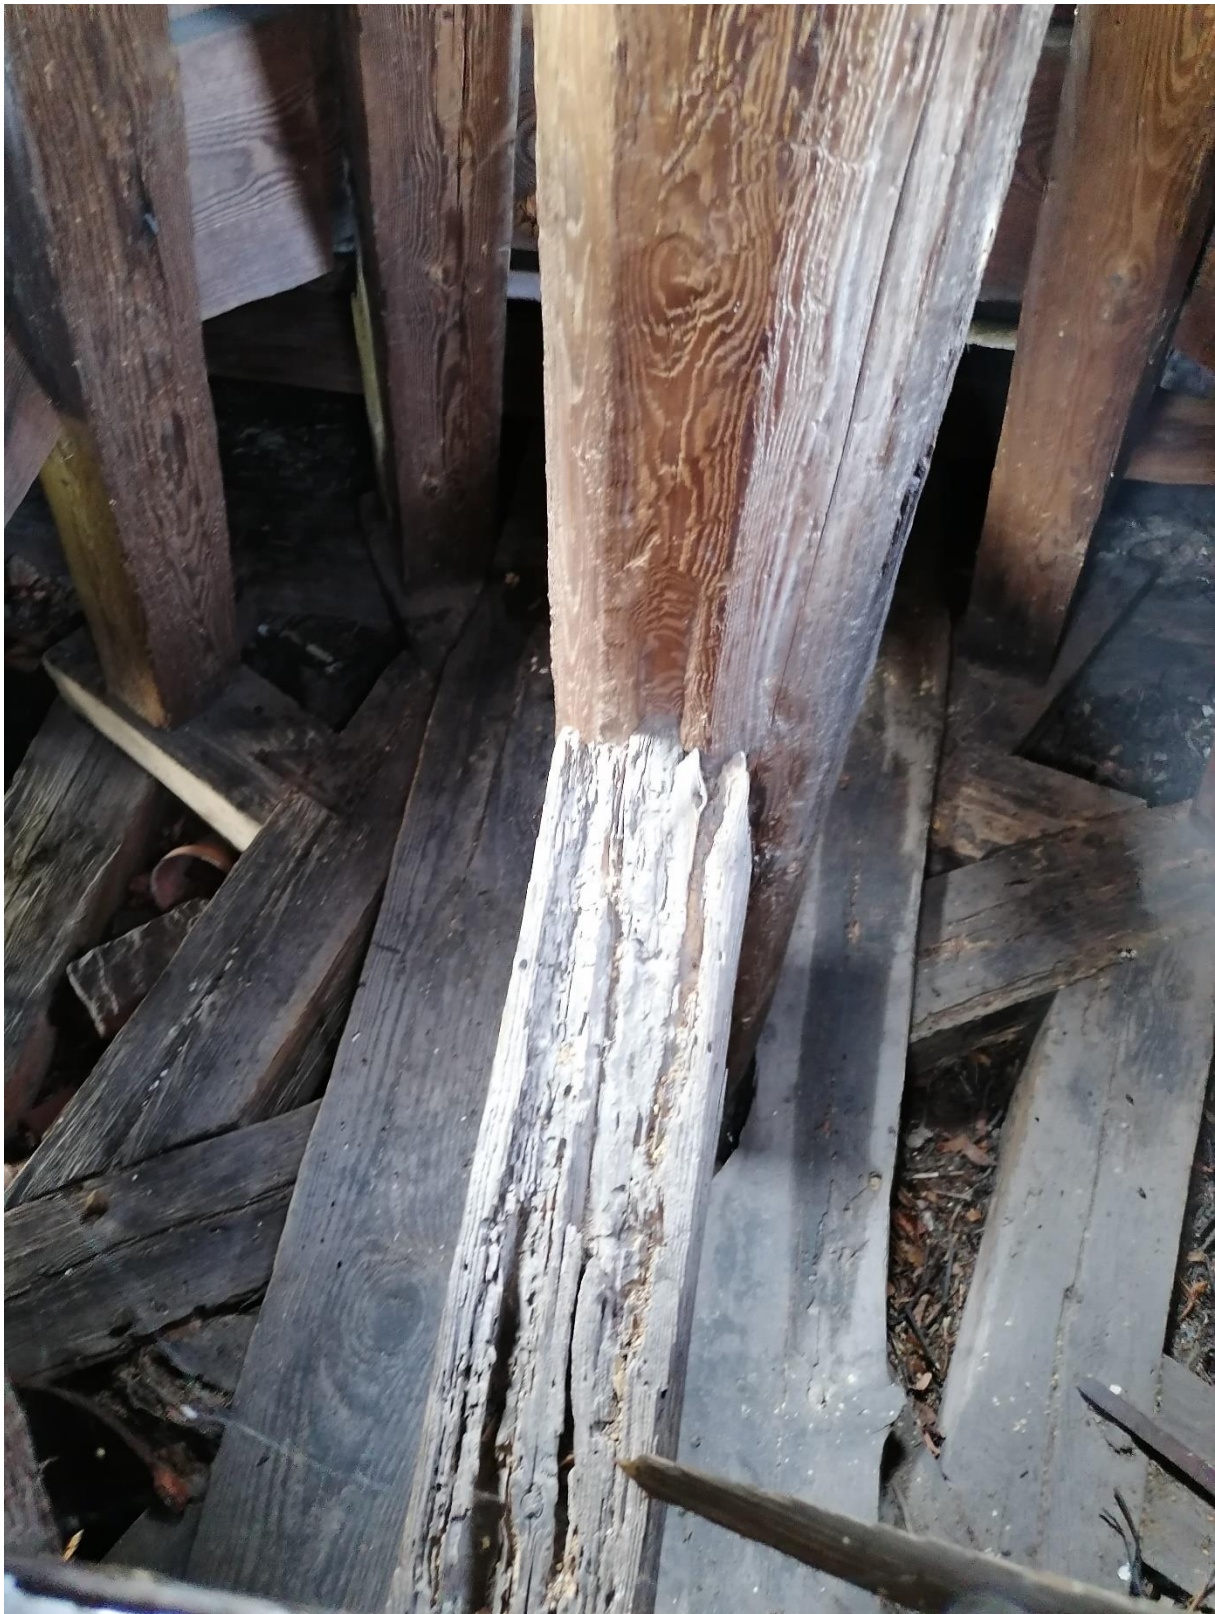
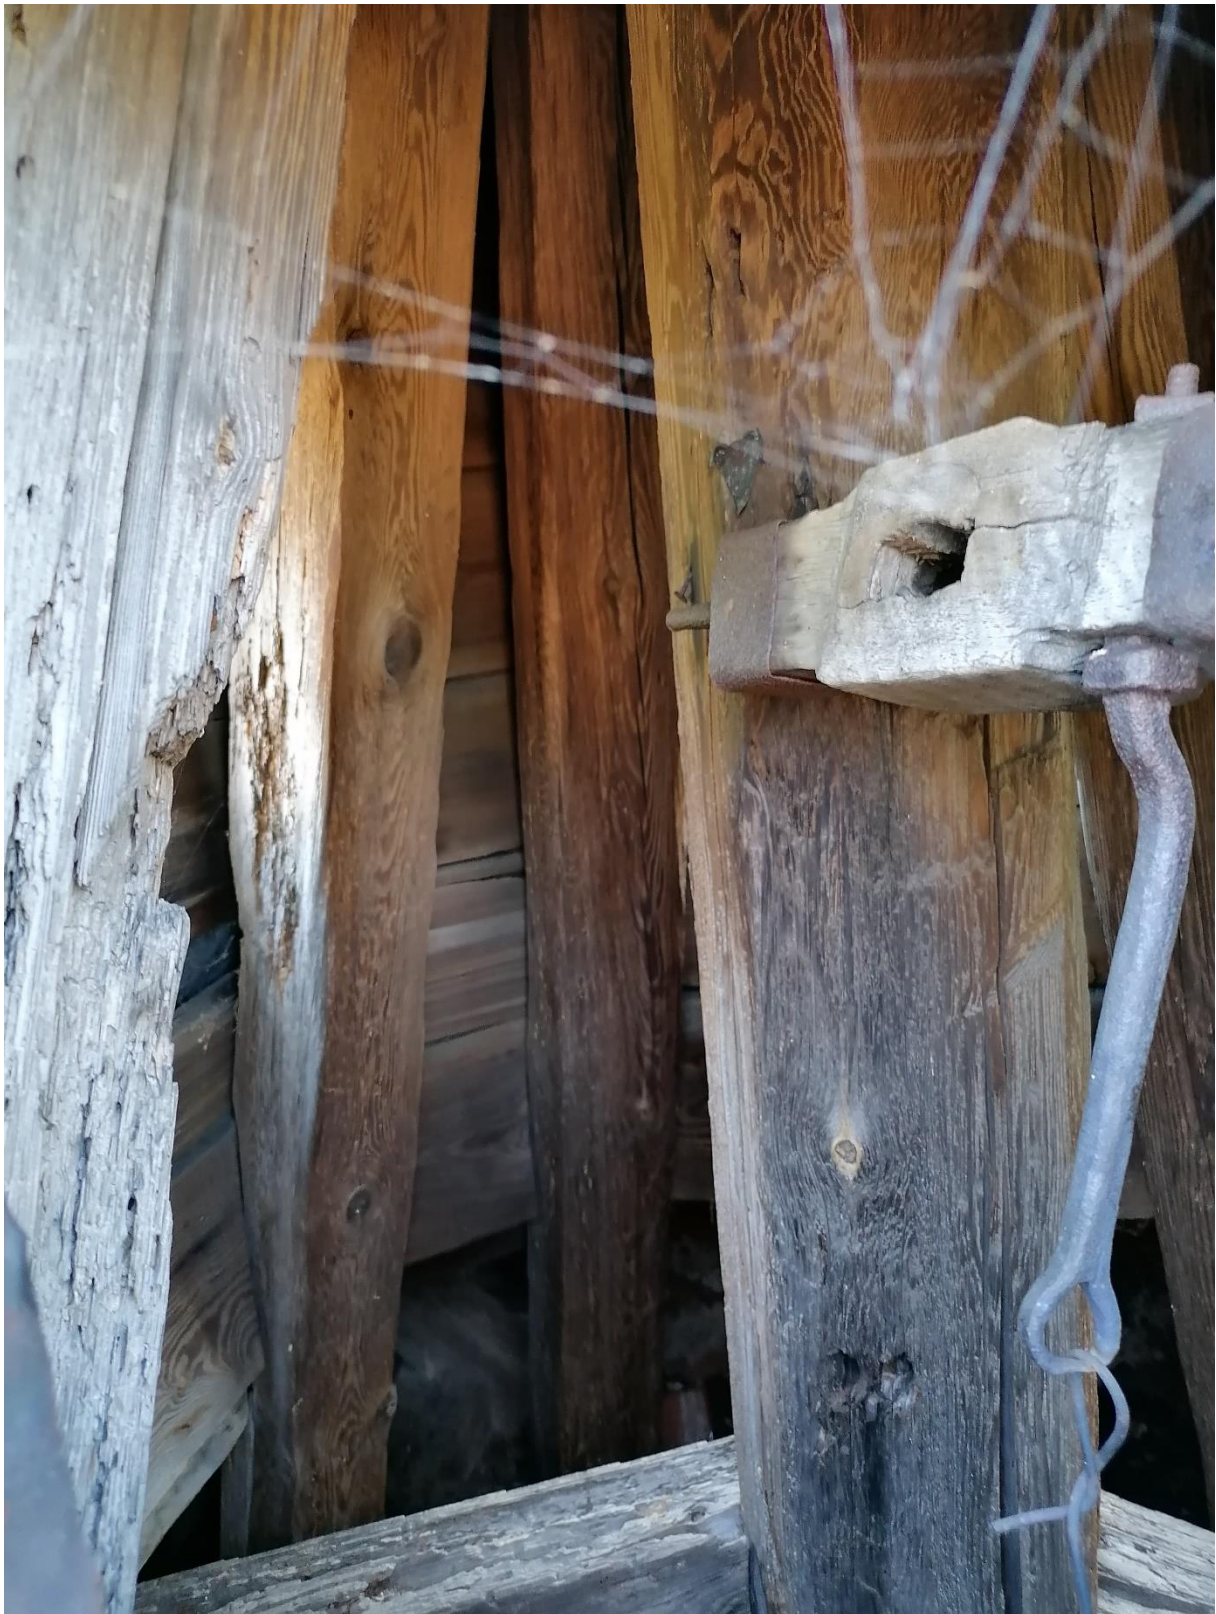
- wieżyczka nad nawą główną – drewno częściowo spróchniałe, ślady drążenia przez owady,
- wieża frontowa po stronie północnej - drewno suche, połączenia ciesielskie rozeschnięte, luźne, konstrukcja niekompletna. Drewno częściowo w stanie dobrym, częściowo spróchniałe, ślady drążenia przez owady,
- dach nad chórem – krokwie silnie spróchniałe, złamane.

Zdj.27 Wieżyczka nad nawą główną. Wyraźna degradacja części elementów

Zdj.28 Wieżyczka nad nawą główną. Wyraźna degradacja części elementów

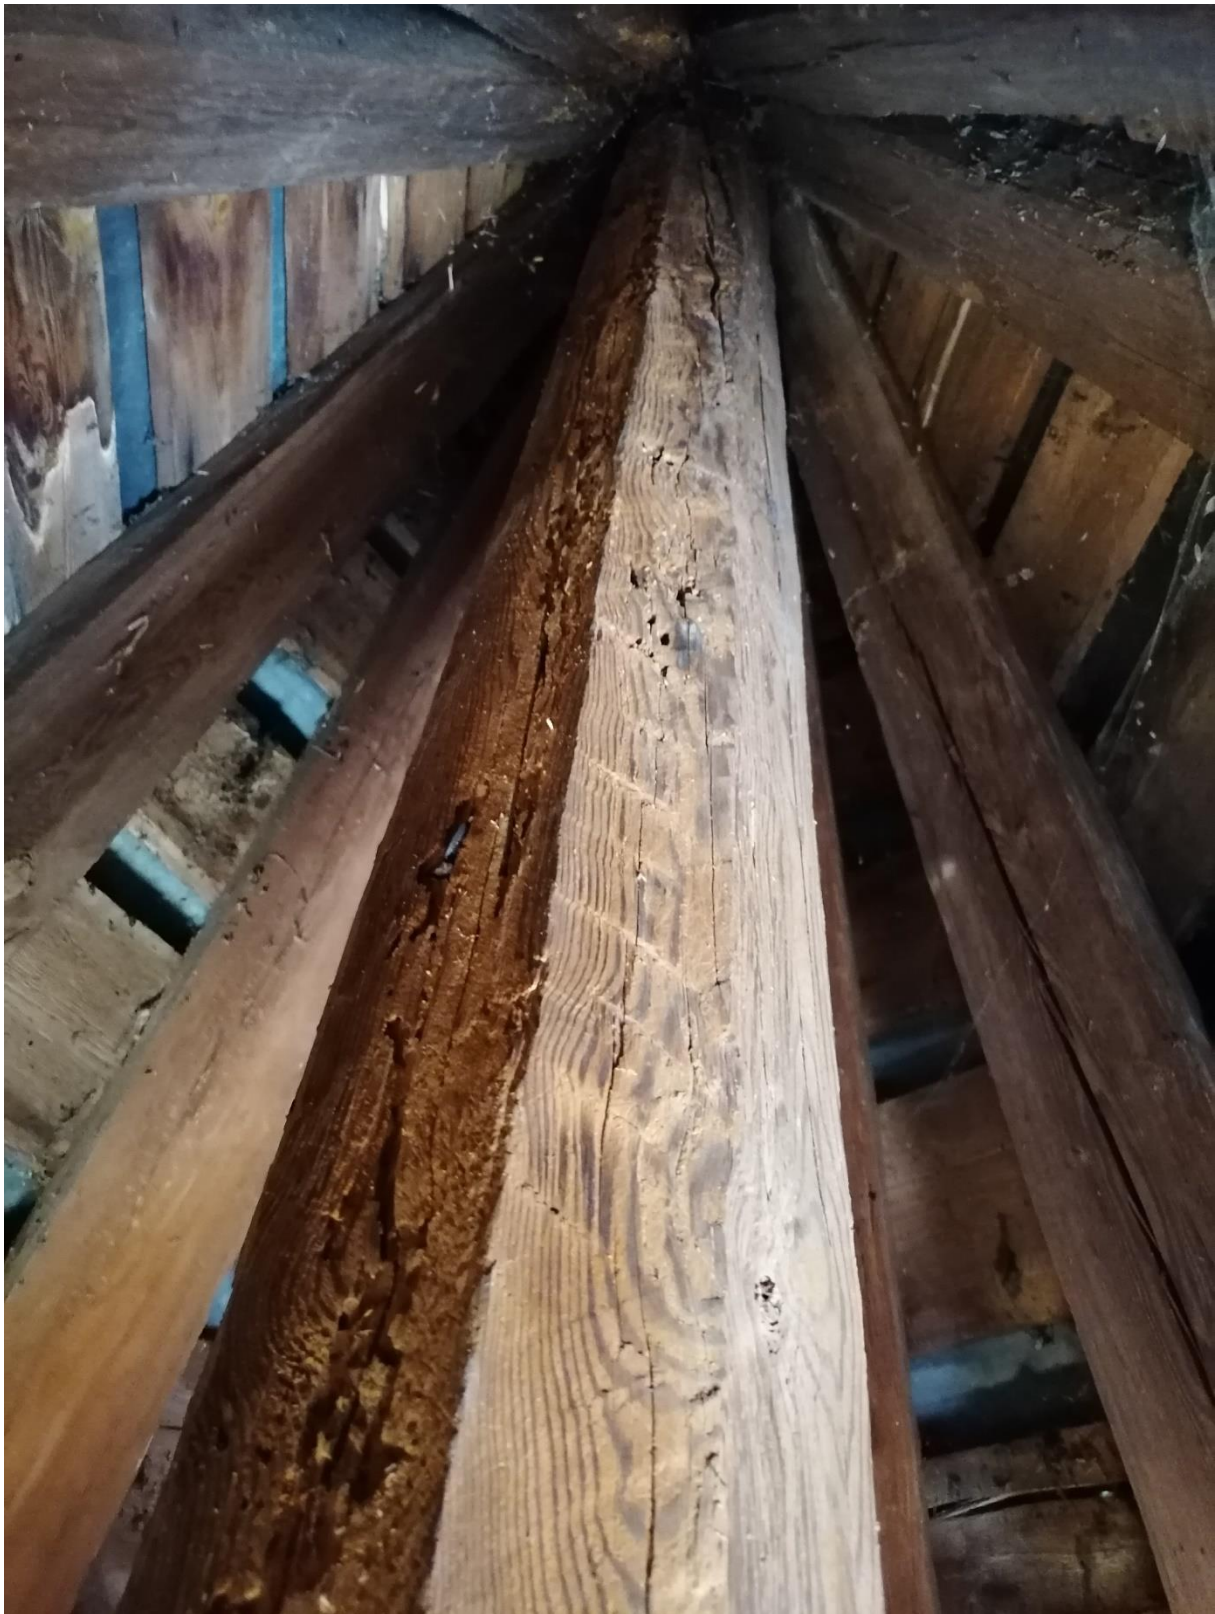
Zdj.29 Wieża frontowa. Słup, drążony przez owady

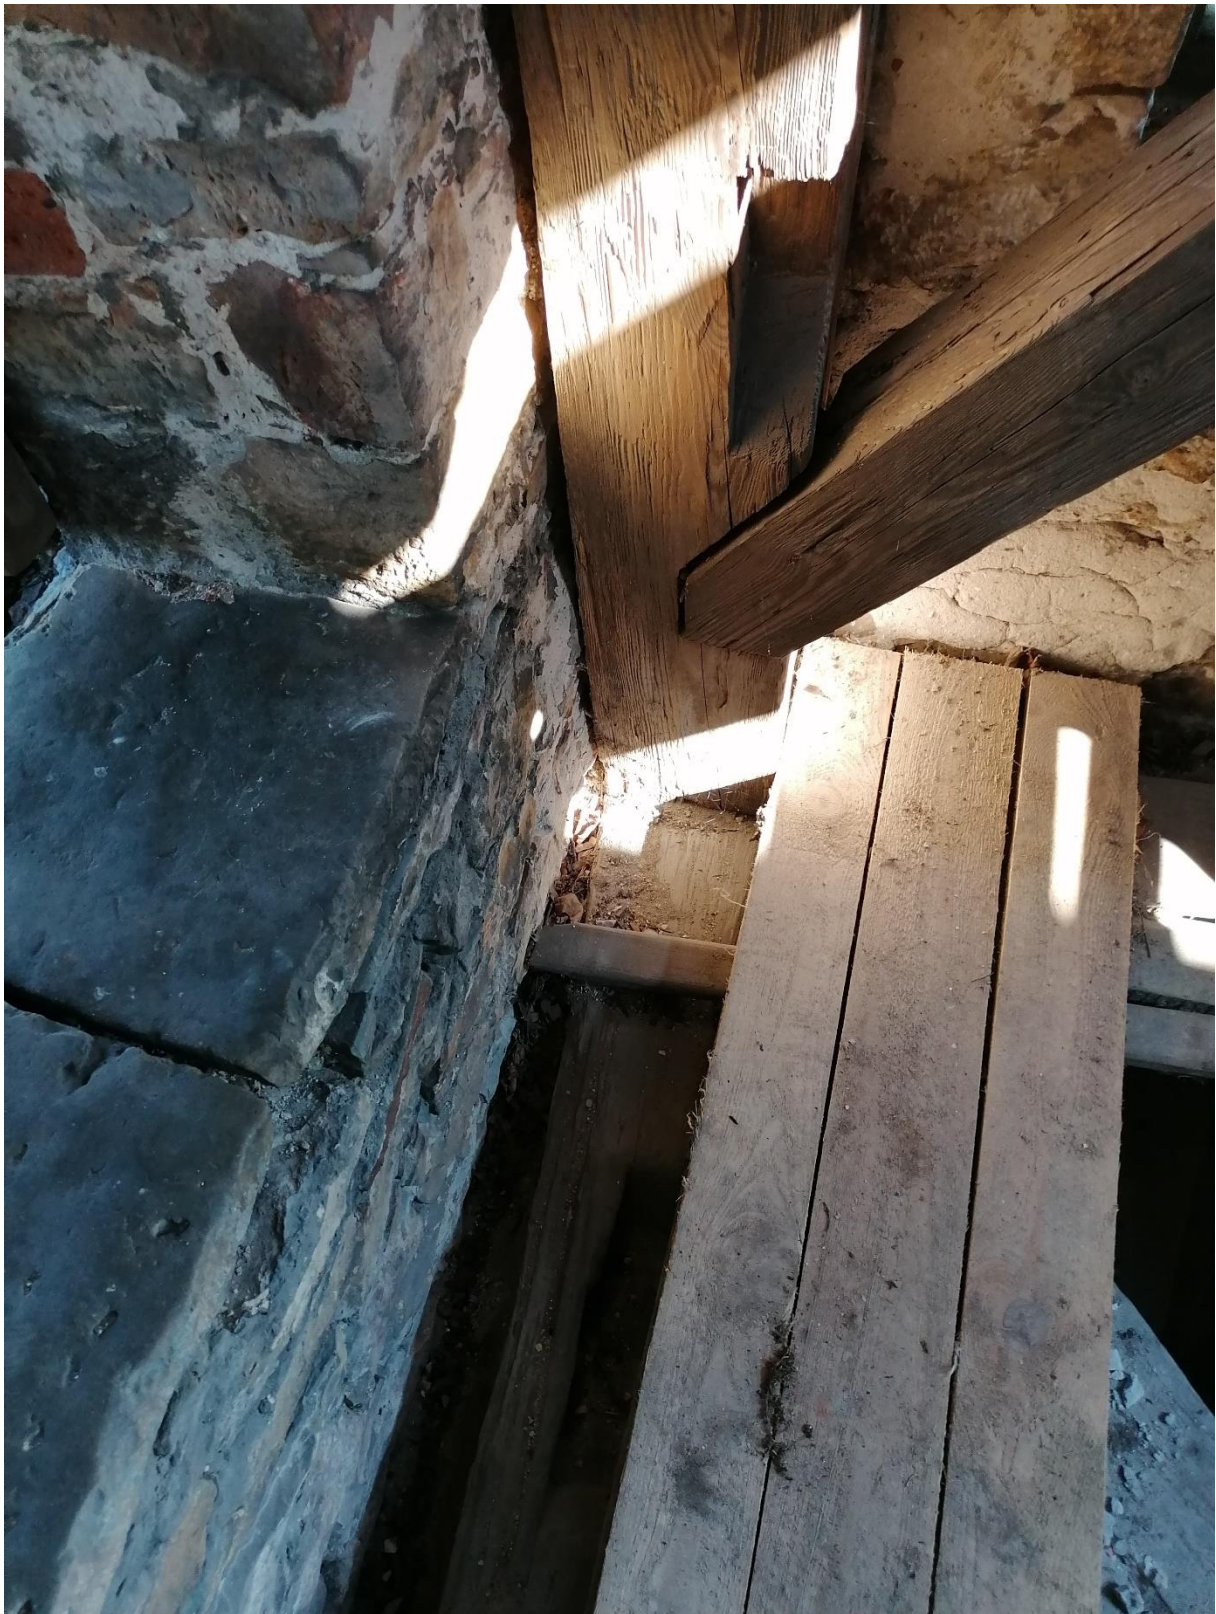
Zdj.30 Wieża frontowa. Brak elementu

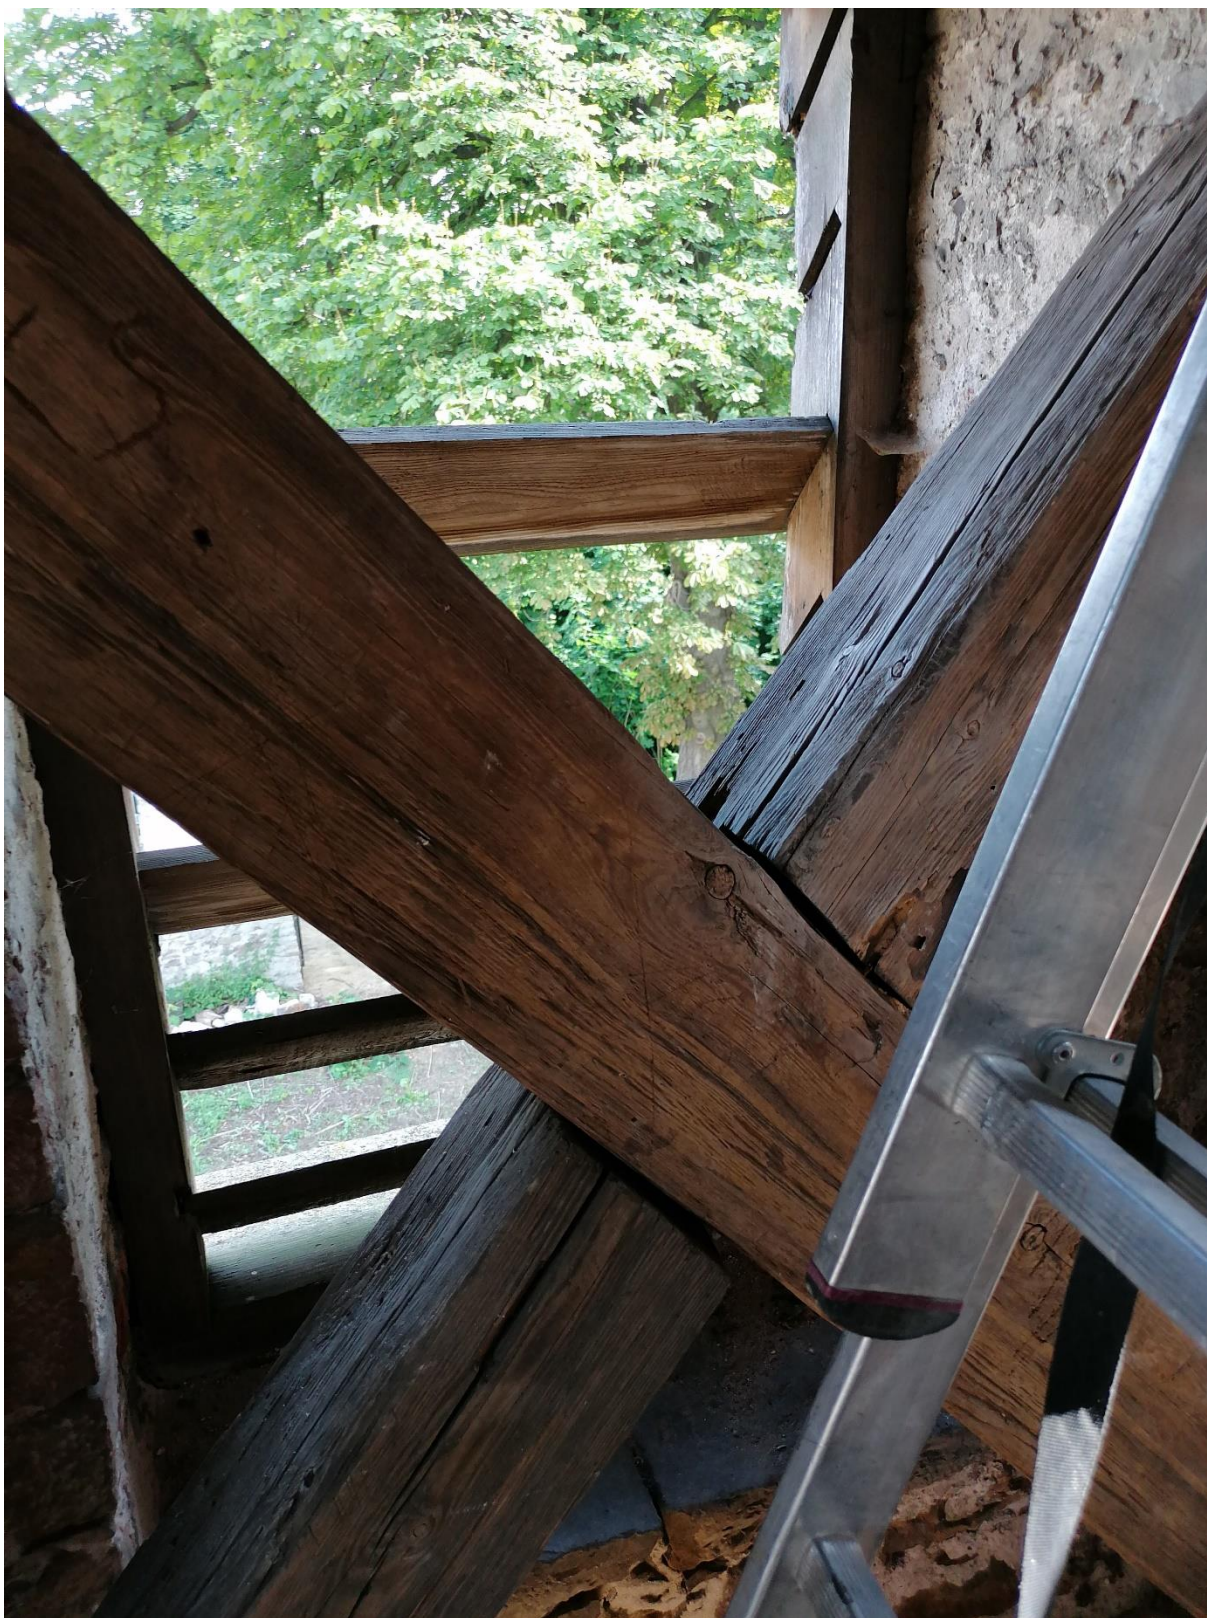
Zdj.31 Wieża frontowa. Luźne połączenia ciesielskie, drewno rozeschnięte.

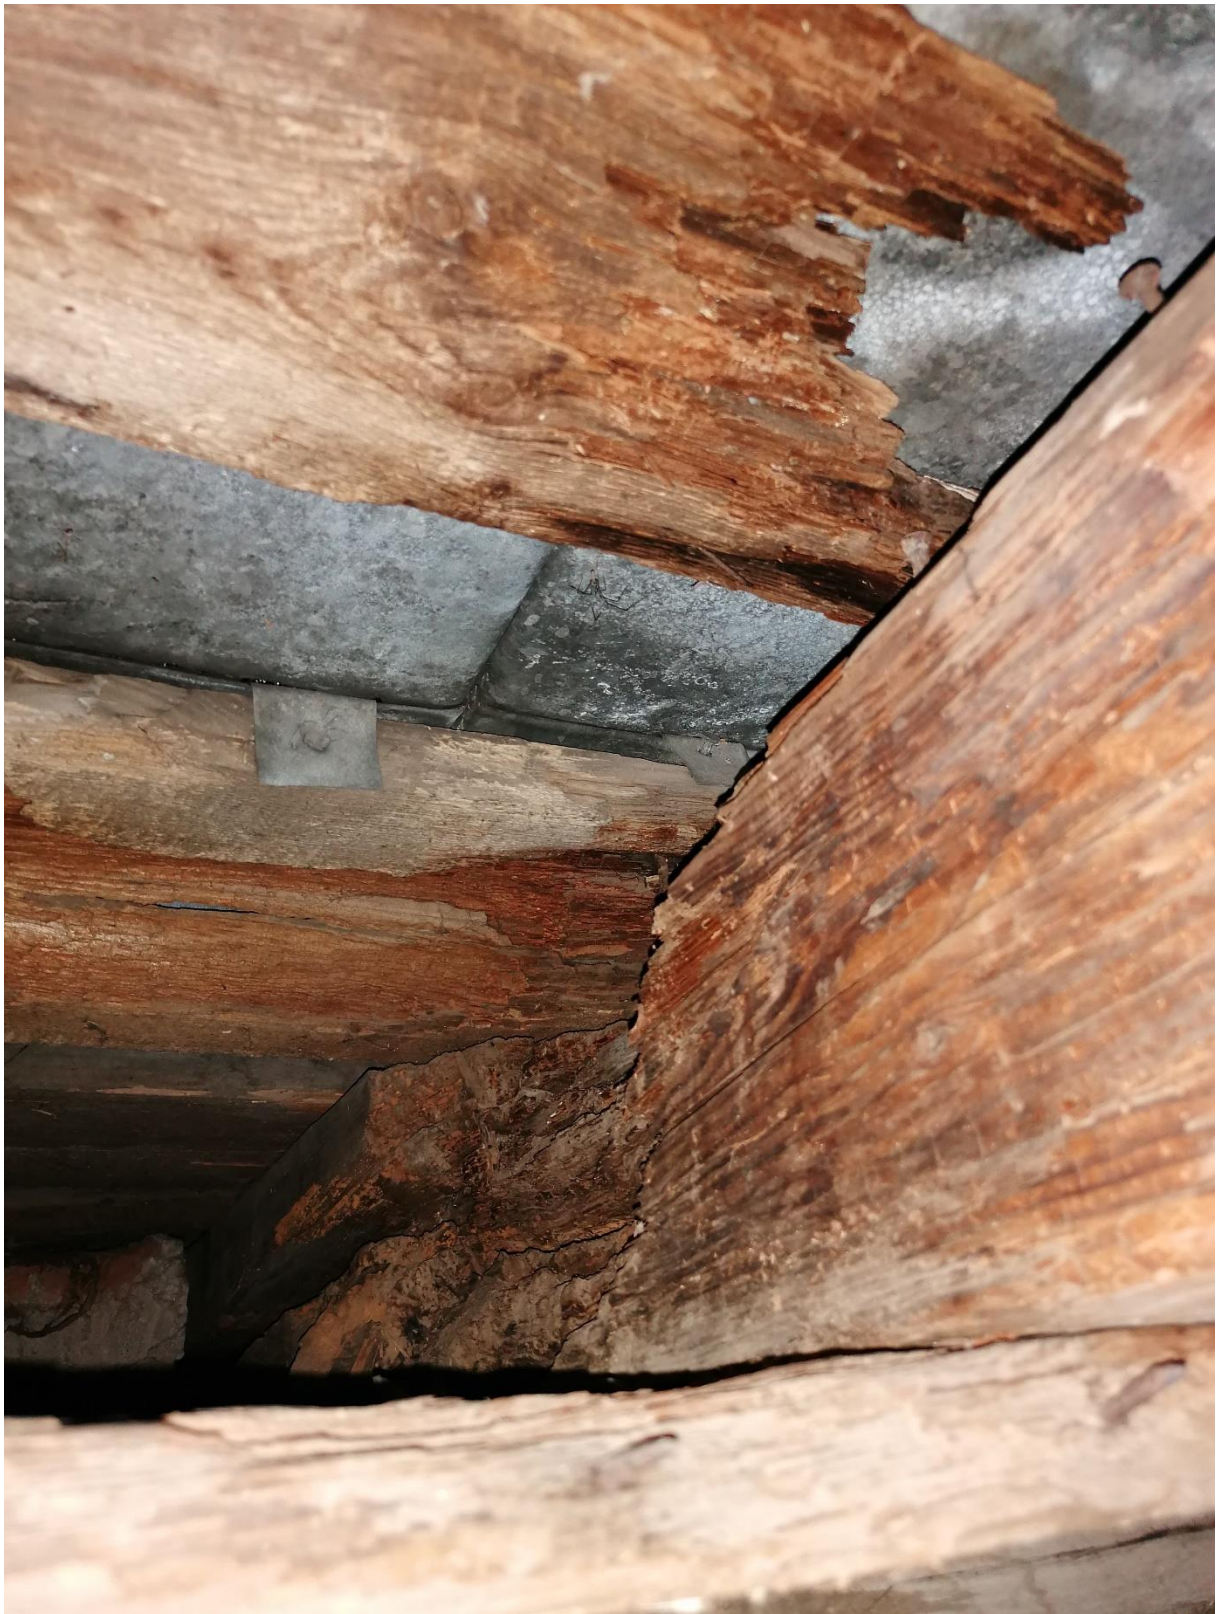
Zdj.32 Dach nad chórem. Spróchniała krokiew i deskowanie

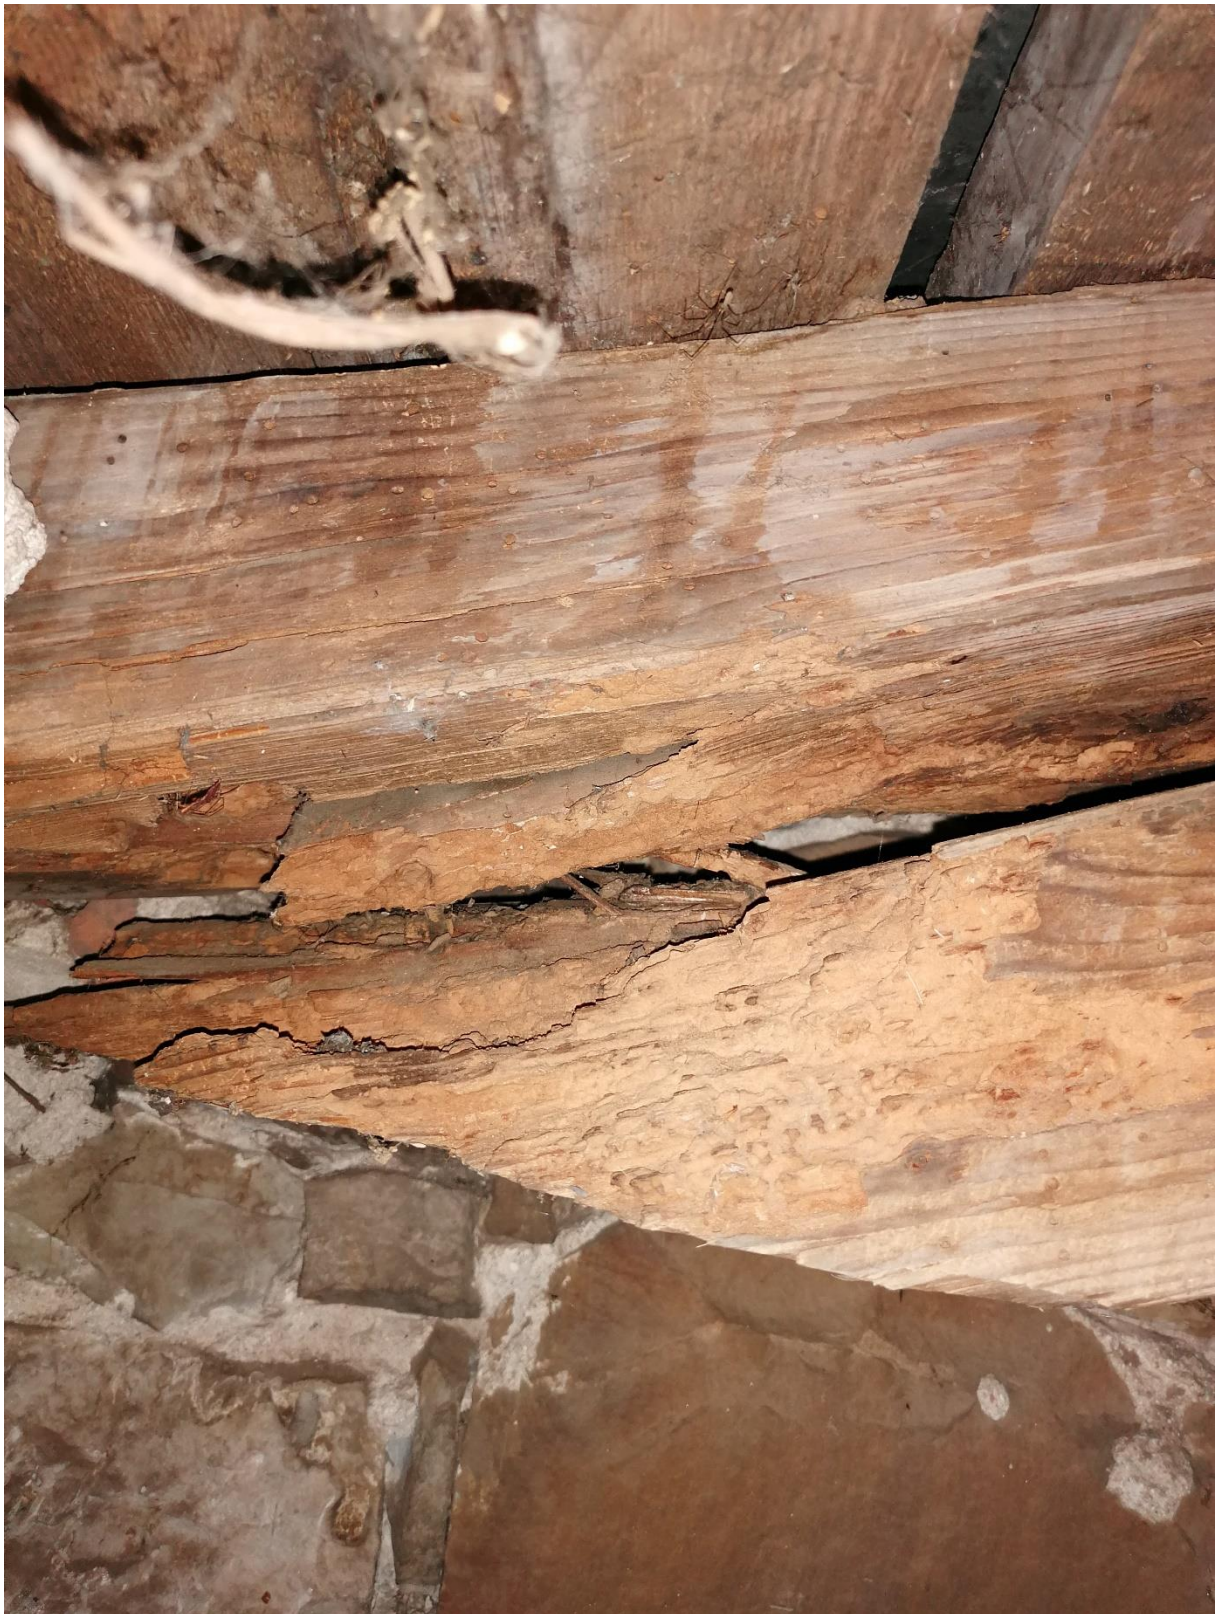
Zdj.33 Dach nad chórem. Spróchniała i złamana krokiew

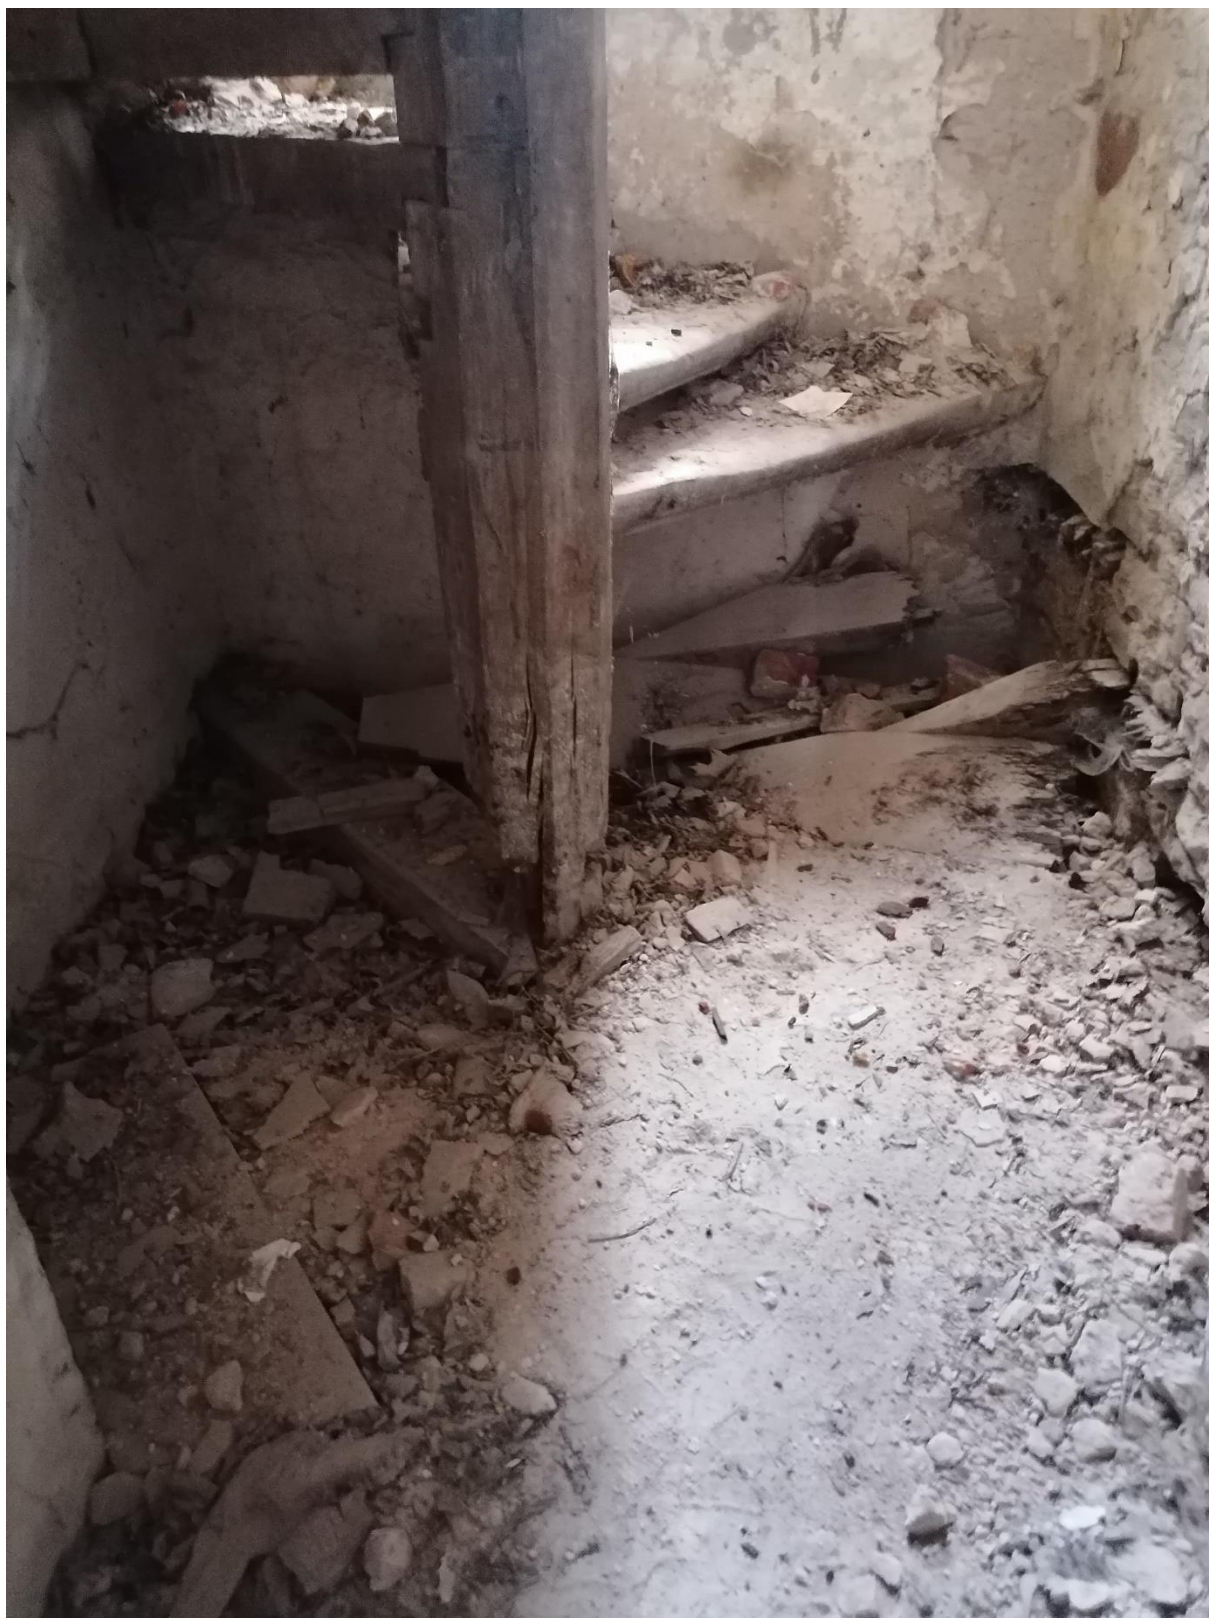
Schody drewniane, kręcone, jednostronnie oparte na słupie drewnianym, jednostronnie zagłębione w murze. Stopnie niekompletne, część stopni w dobrym stanie, część uszkodzonych. Słup częściowo spróchniały.

Zdj.35 Schody na chór. Skorodowana podstawa słupa

- g) Schody na chór – należy wymienić uszkodzone i zdegradowane elementy, dokładnie sprawdzić miejsca oparcia stopni zarówno na słupie jak i na murze, w razie potrzeby zastosować łączniki do drewna i przemurować miejscowo punkt podparcia.

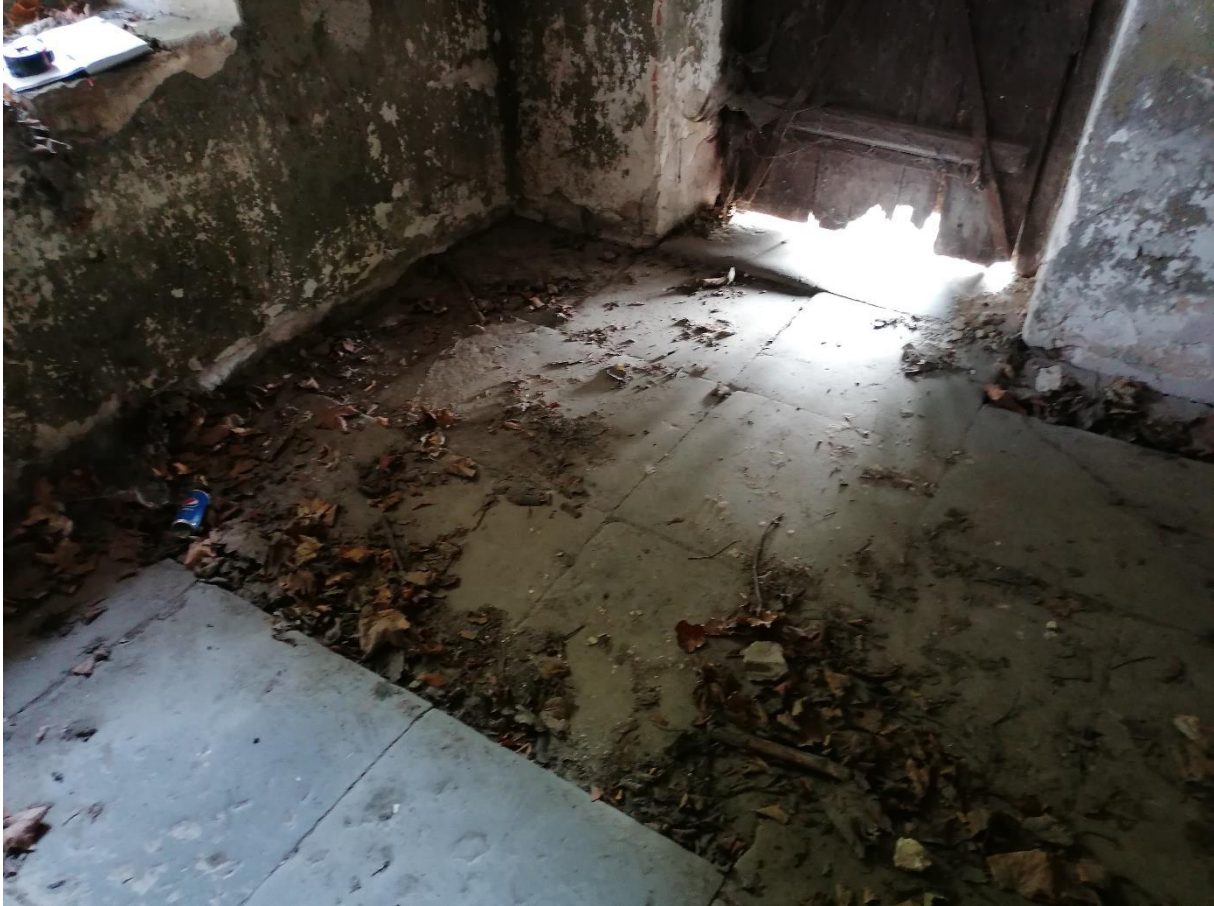
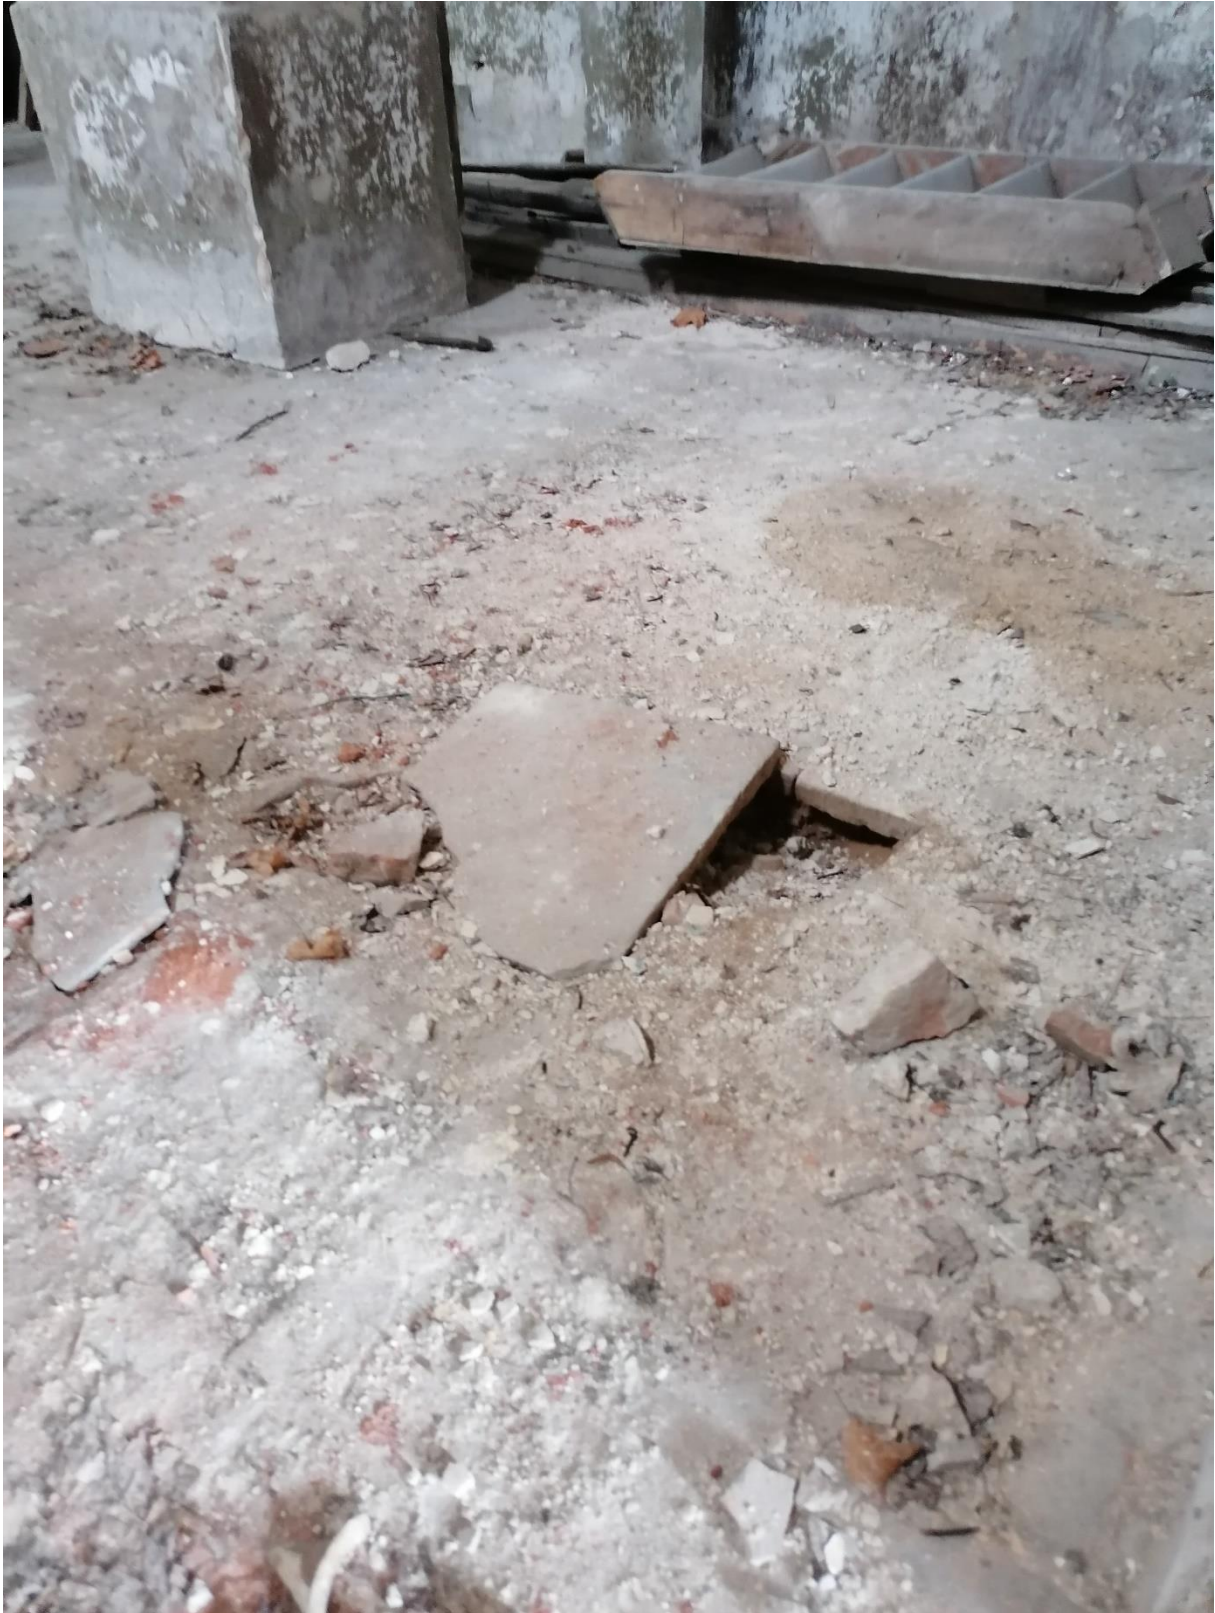
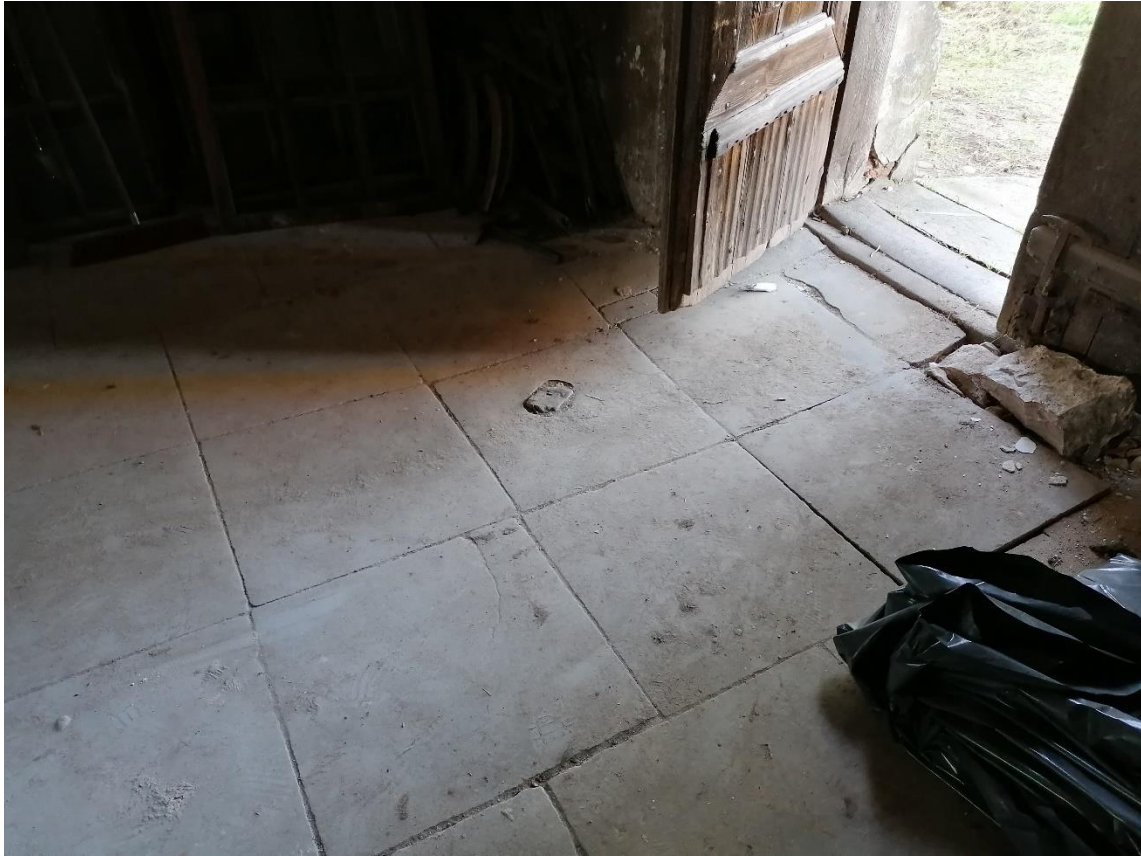
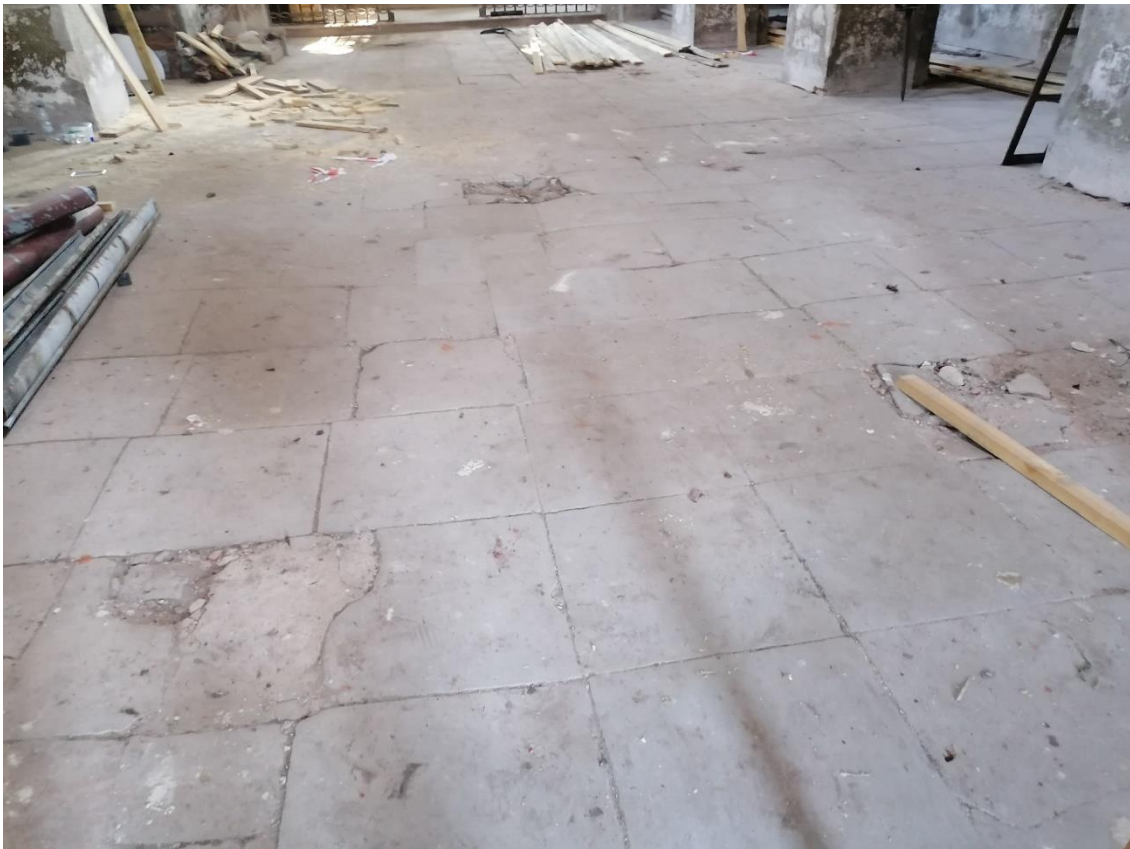
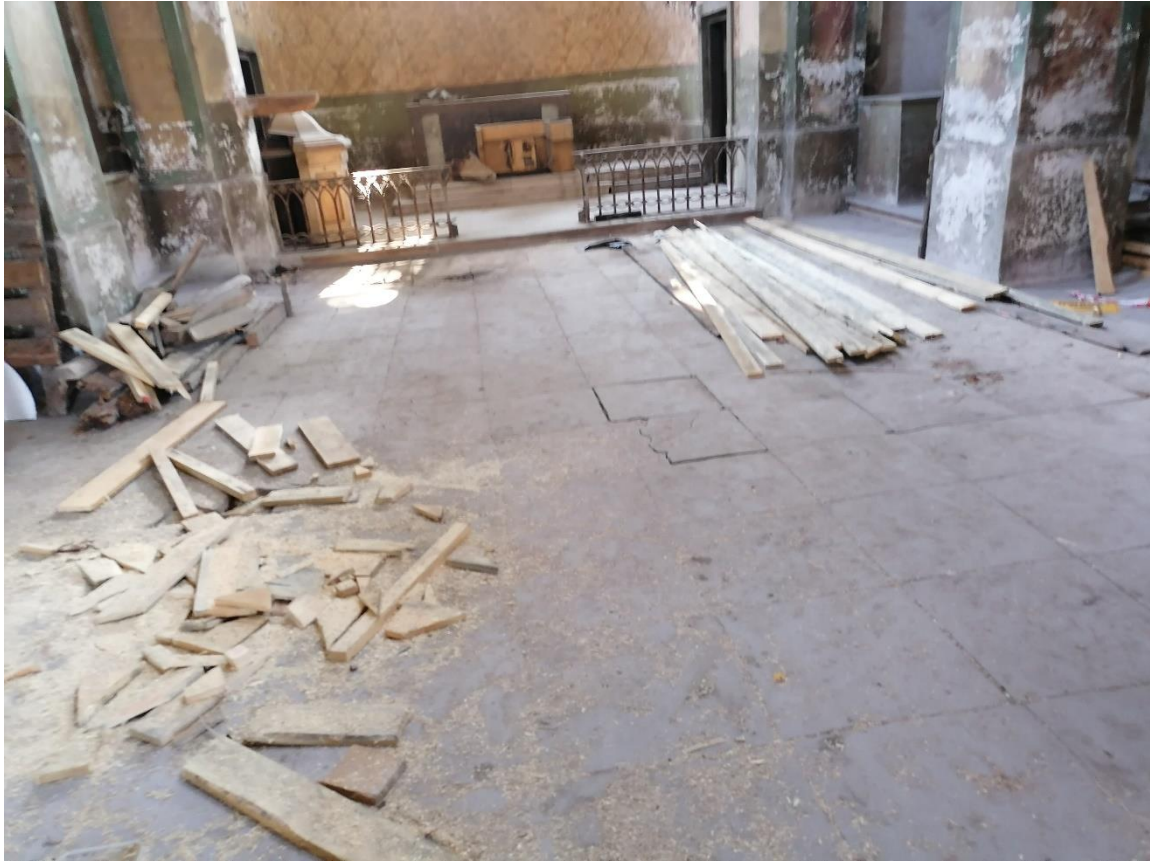
Posadzka z ciosu kamiennego. Nierówna, miejscowe ubytki, płyty kamienne popękane. Miejscami w stanie akceptowalnym.

- h) Posadzka i schody zewnętrzne – jeżeli ze względów na zabytkowy charakter obiektu nie jest możliwa wymiana posadzki zaleca się demontaż płyt, wymianę podbudowy i ponowny ich montaż wraz z uzupełnieniem braków. Analogicznie schody zewnętrzne.
