OPINIA TECHNICZNA

Kościół pw. św. Michała Archanioła w Grzymałkowie

Adres: Grzymałków ul. Kościelna 8, 26-080 Mniów

Grzymałków, listopad 2021

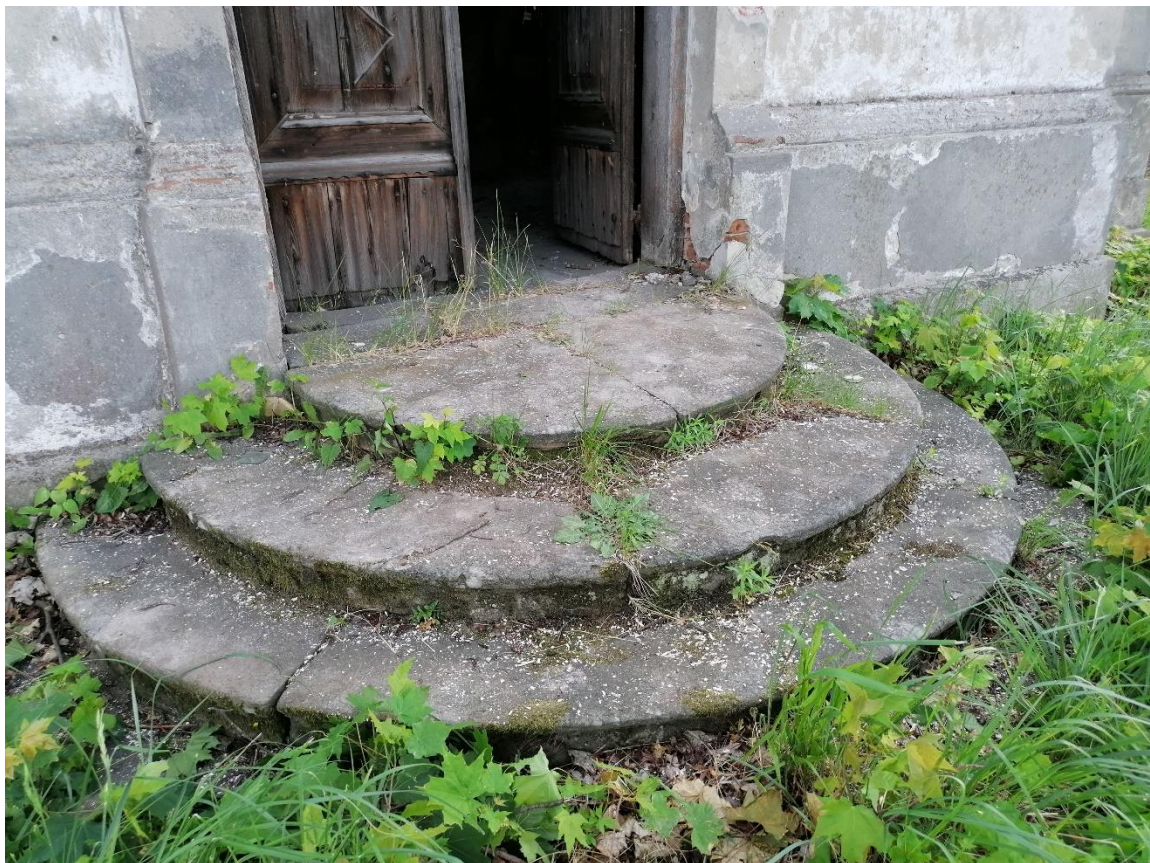
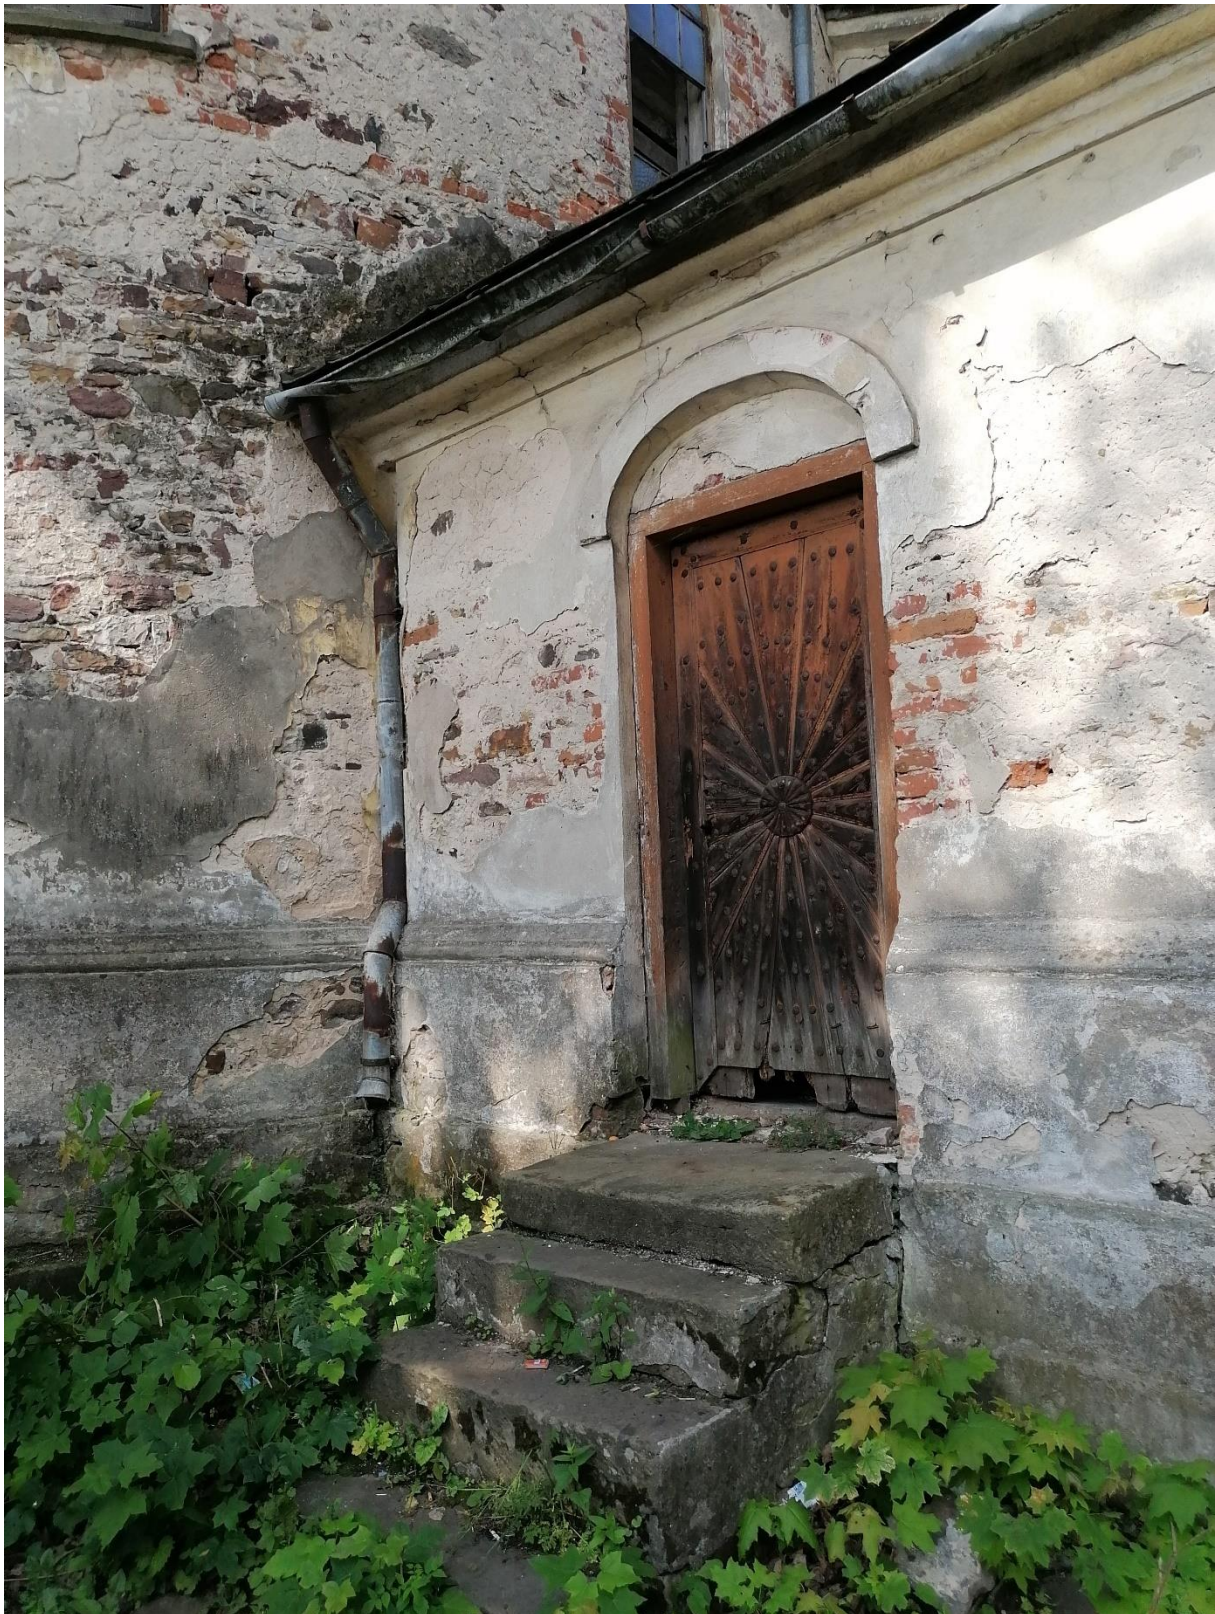
Schody wejścia głównego kamienne, nierówne, miejscowe ubytki. Schody zakrystii, tynkowane, ubytki i uszkodzenia tynku.

- h) Posadzka i schody zewnętrzne – jeżeli ze względów na zabytkowy charakter obiektu nie jest możliwa wymiana posadzki zaleca się demontaż płyt, wymianę podbudowy i ponowny ich montaż wraz z uzupełnieniem braków. Analogicznie schody zewnętrzne.
