OPINIA TECHNICZNA

Kościół pw. św. Michała Archanioła w Grzymałkowie

Adres: Grzymałków ul. Kościelna 8, 26-080 Mniów

Grzymałków, listopad 2021

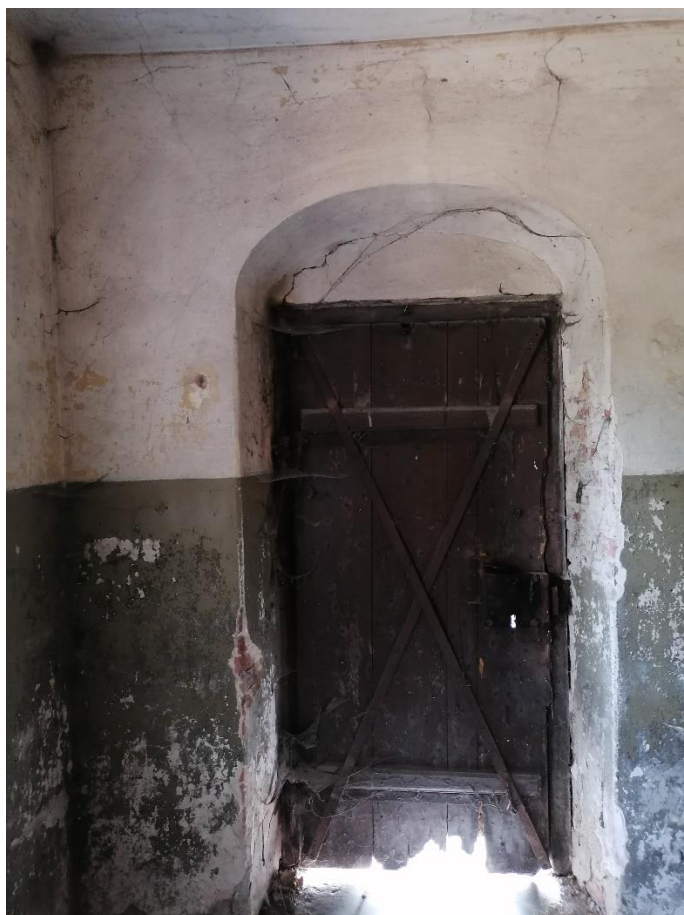
Zdj.7 Drzwi zewnętrzne zakrystii – sklepienie łukowe eliptyczne

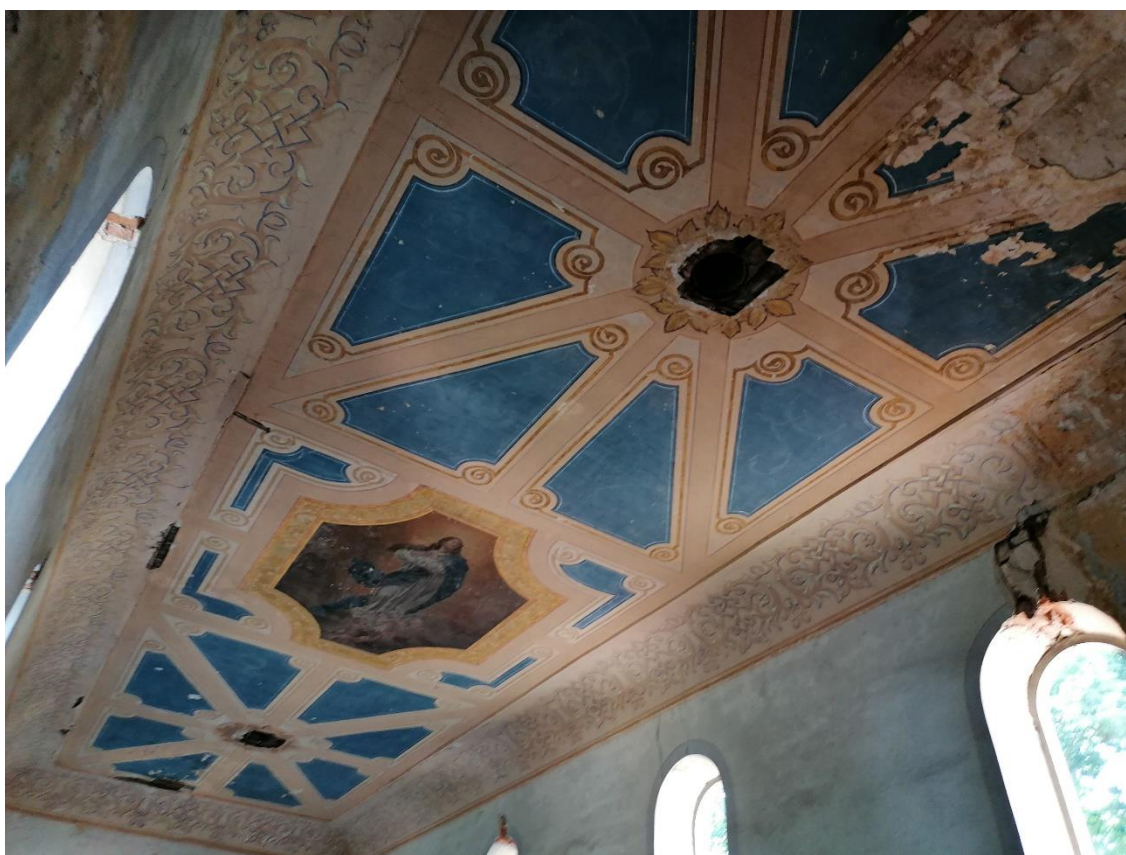
Sufity o konstrukcji drewnianej poszytej trzcina, tynkowane. Występują miejscowe duże ubytki i uszkodzenia w miejscu przedostającej się wody.

Powłoki malarskie spękane, częściowo odspojone, zwijające się. Kolory prawdopodobnie lekko wypłowiały.

Zdj.15 Sufit nawy głównej

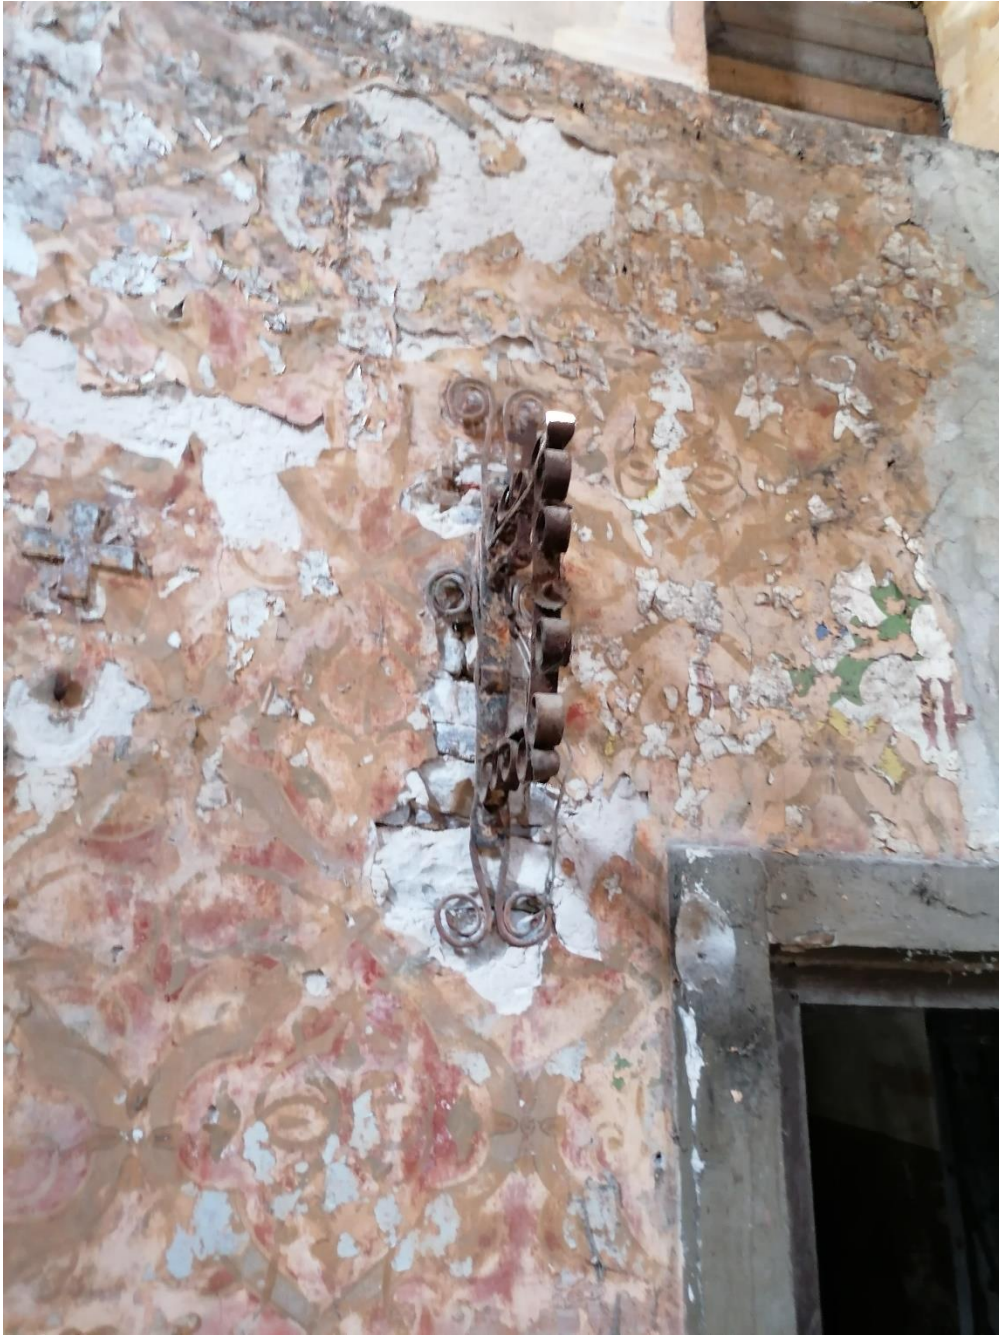
Tynki wewnętrzne słabe, spękane, głucho, częściowo znacznie uszkodzone przez wodę przedostającą się przez nieszczelny dach.

Zdj.16 Ściana przy wejściu do zakrystii

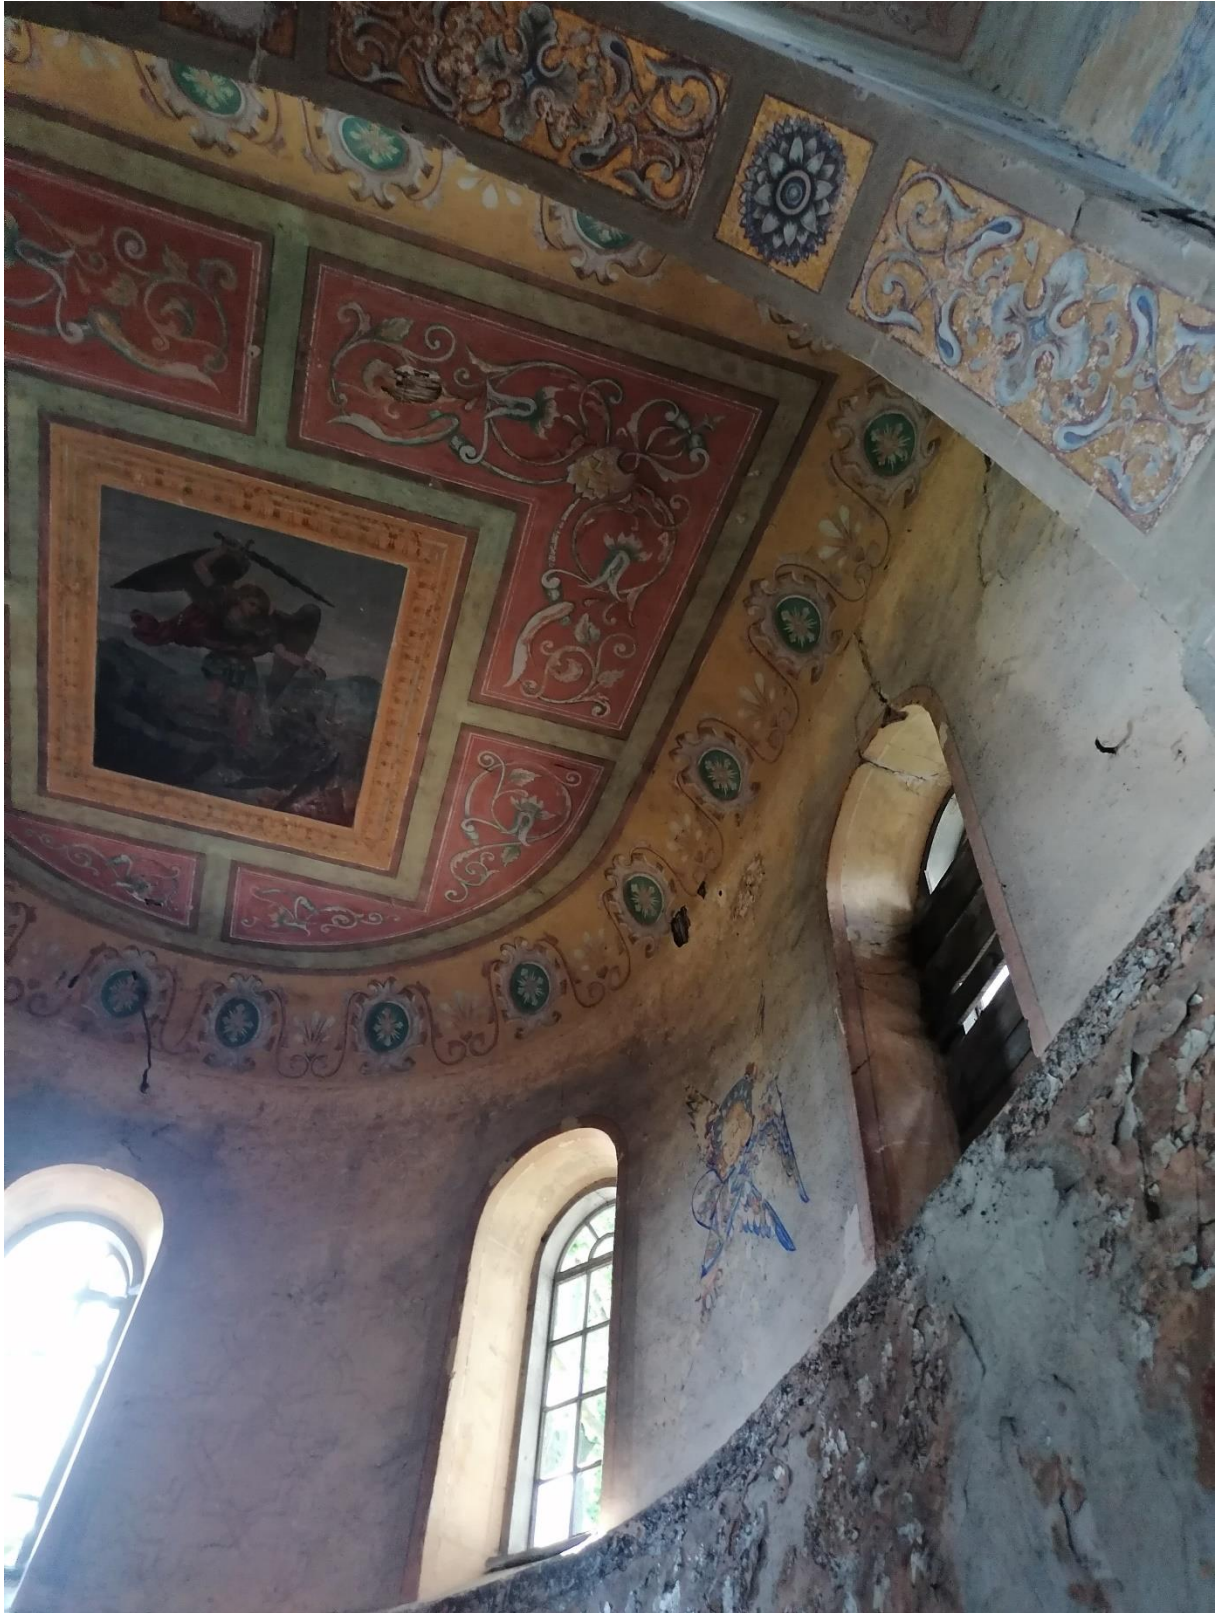
Zdj.17 Sufit i ściany prezbiterium

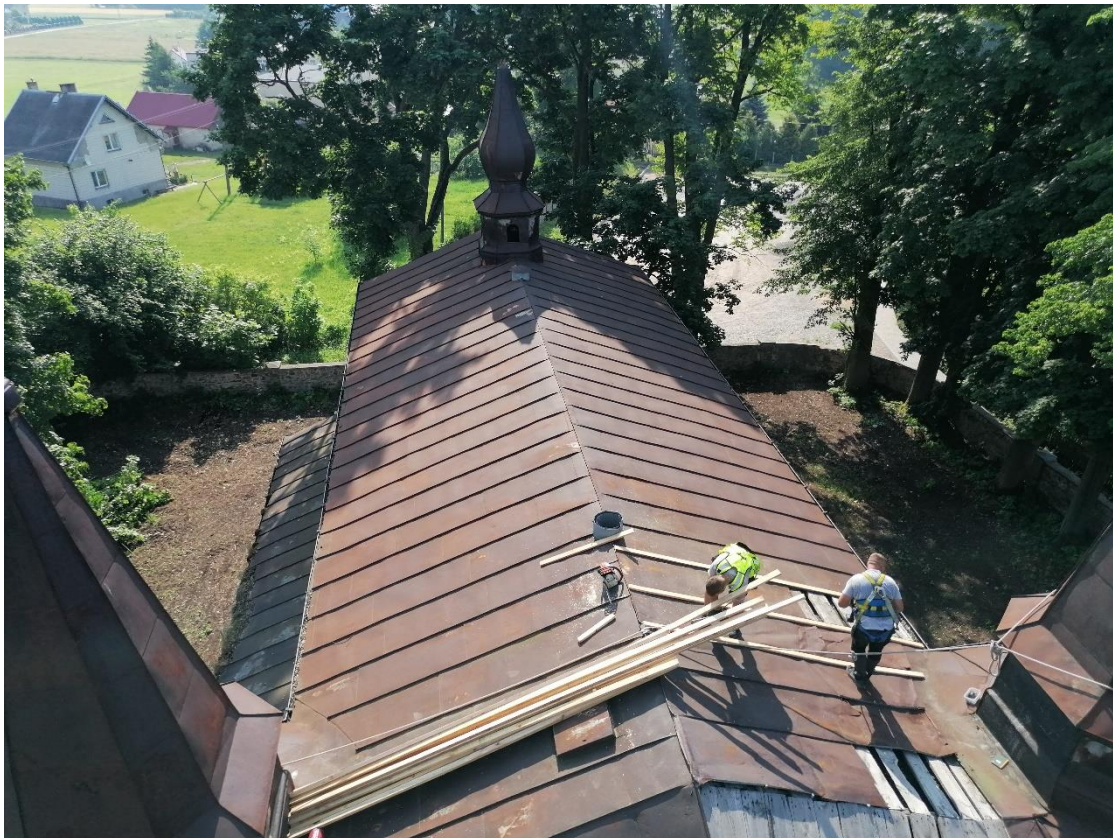
Blacha skorodowana, w wielu miejscach uszkodzona lub zerwana. Duże nieszczelności na styku z murem. Ubytki blachy zerwanej przez wiatr zostały w czerwcu 2021 roku zabezpieczone tymczasowo poprzez przykręcenie łat i przybicie membrany dachowej. Większe nieszczelności na styku z murem zostały zabezpieczone tymczasowymi obróbkami z blachy ocynkowanej.

Zdj.21 Dach w trakcie prac zabezpieczających

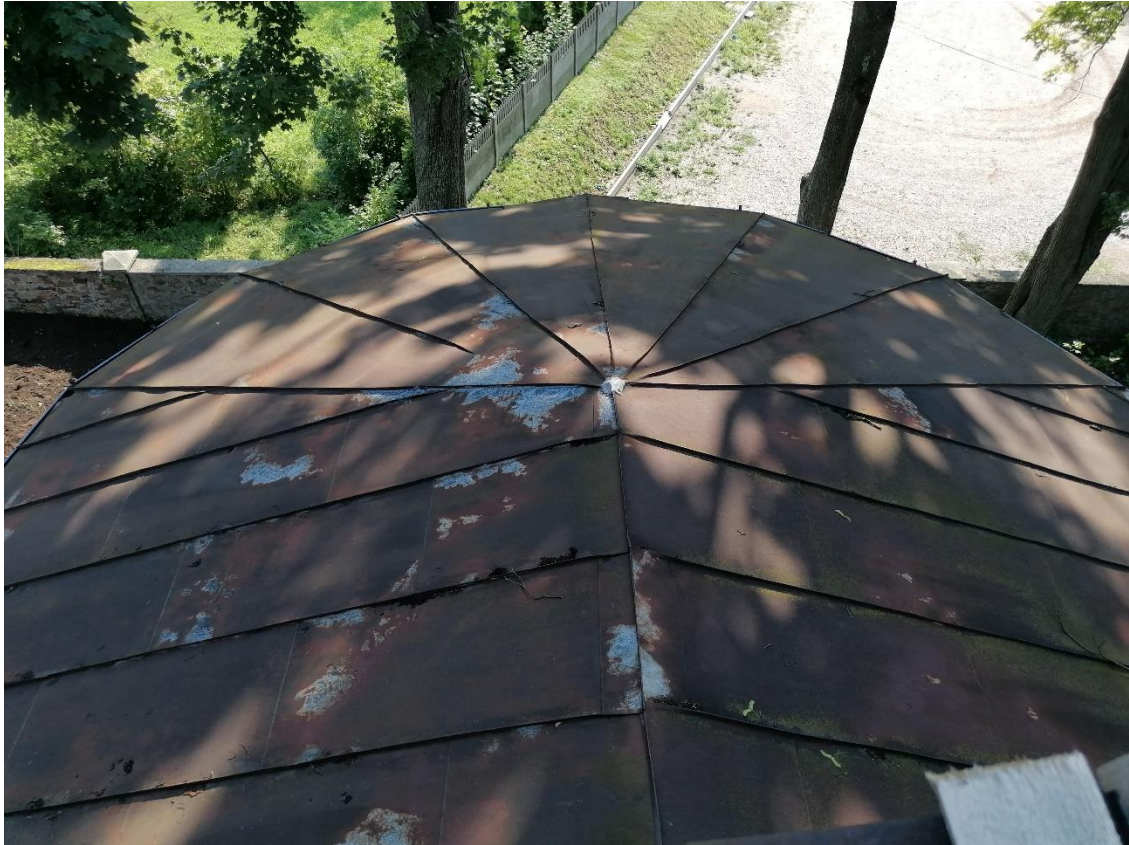
Zdj.23 Dach prezbiterium

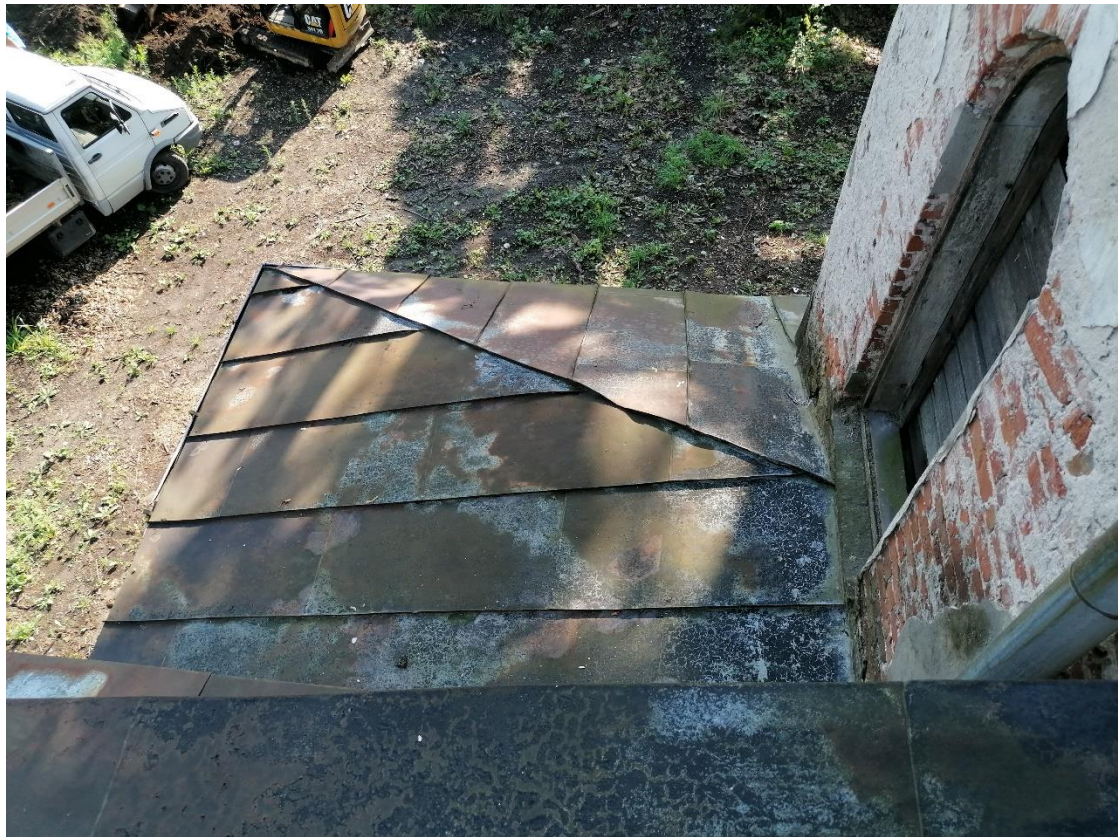
Zdj.24 Dach nad zakrystią

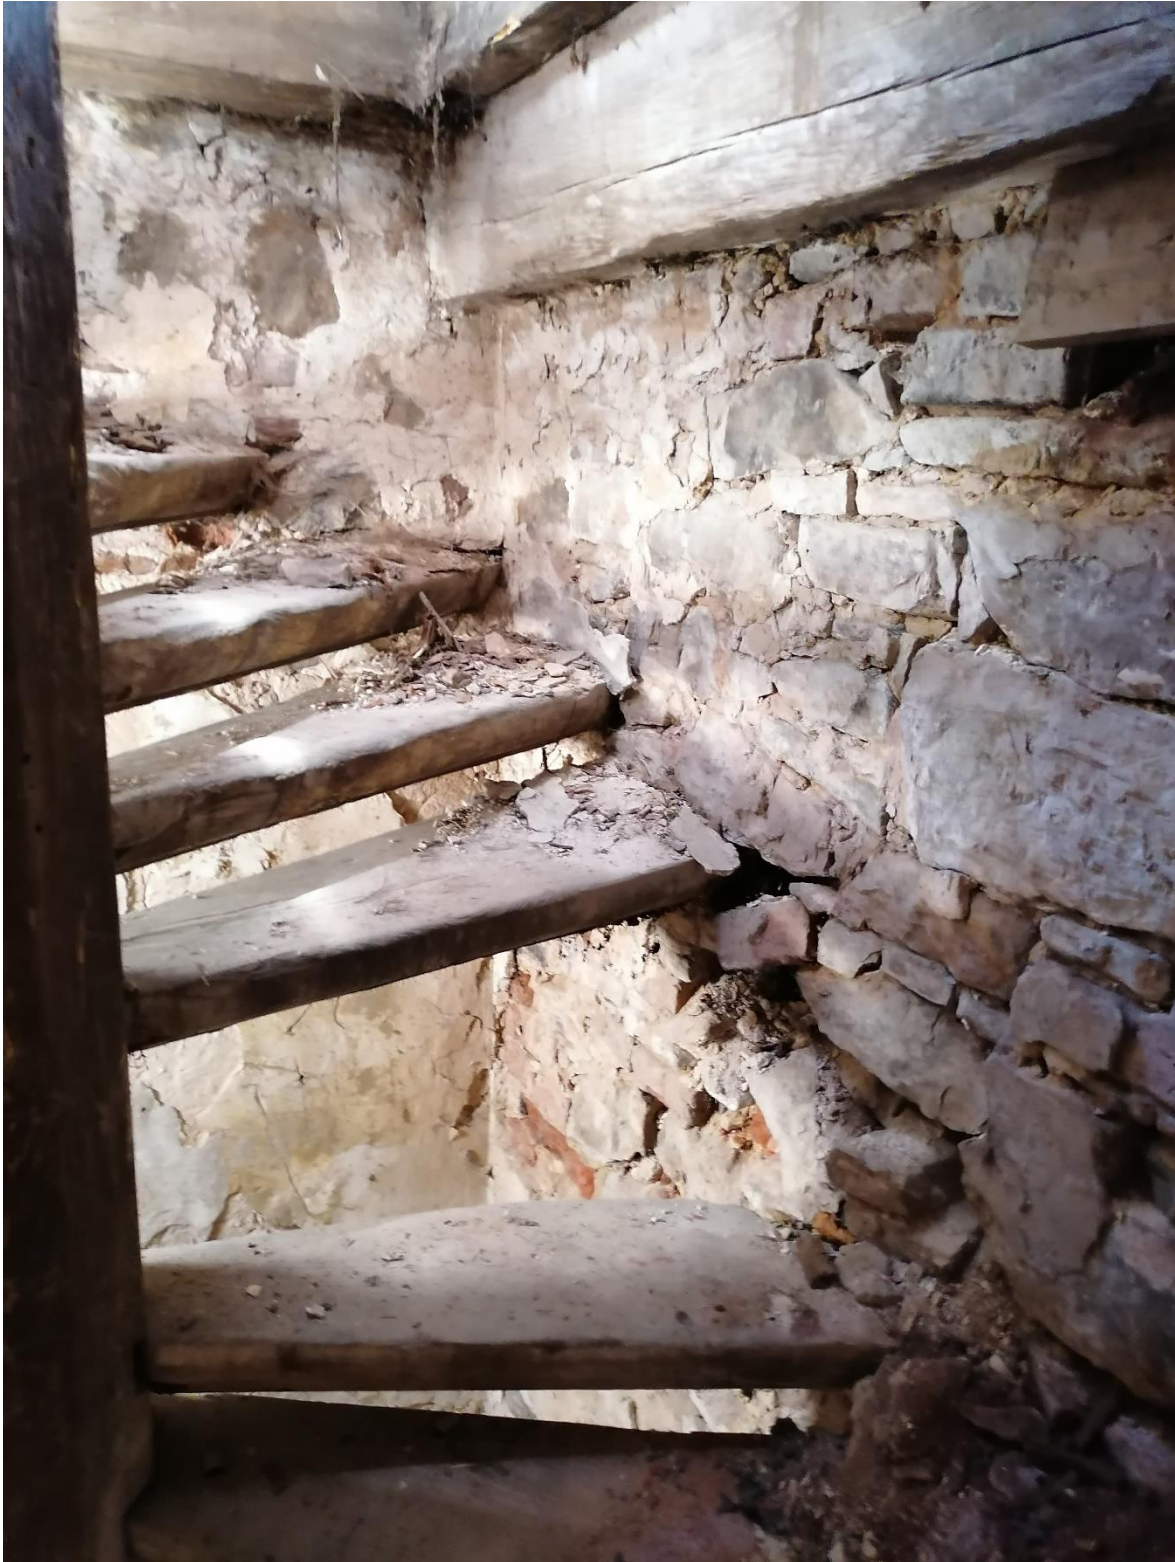
Zdj.34 Schody na chór

Schody drewniane, kręcone, jednostronnie oparte na słupie drewnianym, jednostronnie zagłębione w murze. Stopnie niekompletne, część stopni w dobrym stanie, część uszkodzonych. Słup częściowo spróchniały.
